# Erhebungsbogen

<b>Projekt</b>	Biotopkartierung Hamburg	<b>Interne Nr.</b>	97321
		<b>DK5   DK5-GK</b>	<b>6624</b> 6626
<b>Handlungsbedarf</b>	Nein	<b>DK5 - Name</b>	Neuland-West
<b>Bearbeitung</b>	NEJ	<b>Biotop-Nr.   alt</b>	<b>56</b> 79
<b>Räumliche Abbildung</b>	Fläche	<b>Kartierung</b>	17.06.2015
<b>Anzahl Abschnitte</b>	2	<b>Fläche / Länge [m<sup>2</sup>/m]</b>	6171,1412
		<b>Breite (lineare Abb.) [m]</b>

## Bestandsbeschreibung

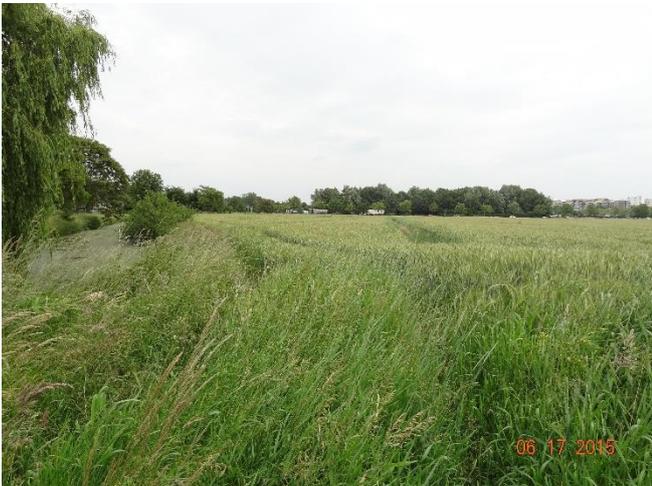
**Fotodatei** 6624\_56\_170615\_1.JPG  
**Bildbeschreibung** k.A.  
**Aufnahmerichtung**

Kirchdorfer Wetter: Hauptwetter im Gebiet mit bis zu 10m breiter, zeitweilig von Teichrose und Nuttalls Wasserpest bewachsener, meist trüber Wasserfläche mit unbekannter Tiefe (auf dem Foto am linken Bildrand). Die Ufer sind um 1,5 bis 2m hoch, relativ steil, eiförmig, intensiv gepflegt und wiesenartig bewachsen, nur mäßig artenreich. Im Wasser sind örtlich größere Fische (Karpfen?) erkennbar. Vereinzelt v.a. auf dem Abschnitt südlich Finckenriek, wachsen, meist gepflanzte, Gehölze in den oberen Uferböschungen, im übrigen ist das Gewässer offen und besonnt. Es weist z. T. höhere Fließgeschwindigkeiten auf. Die unteren Böschungen sind z. T. mit Holzfaschinen befestigt. Die Nutzungen reichen bis dicht an das Gewässer heran.

Merkmal	Wert
Gefährdung/ Einflüsse	Belastetes Wasser; Entwässerung von Feuchtfleichen, fehlender Uferstreifen zum Schutz vor Nährstoff- und Pflanzenschutzmitteleinträgen.
Wertgesichtspunkte	Ungestörte Lage, strukturreicher Gehölzbewuchs, günstiger Brutbiotop für Kleinvögel
Maßnahmen	Erhalt, extensiv pflegen, Uferschutzstreifen anlegen.
