Erhebungsbogen

Projekt	Biotopkartierung Hamburg	Interne Nr.	131995
		DK5 DK5-GK	6626 6628
		DK5 - Name	Kirchdorf
Handlungsbedarf	Nein	Biotop-Nr. alt	27 28
Bearbeitung	BRA	Kartierung	01.06.2018
Räumliche Abbildung	Fläche	Fläche / Länge [m²/m]	89,38
Anzahl Abschnitte	1	Breite (lineare Abb.) [m]

Bestandsbeschreibung

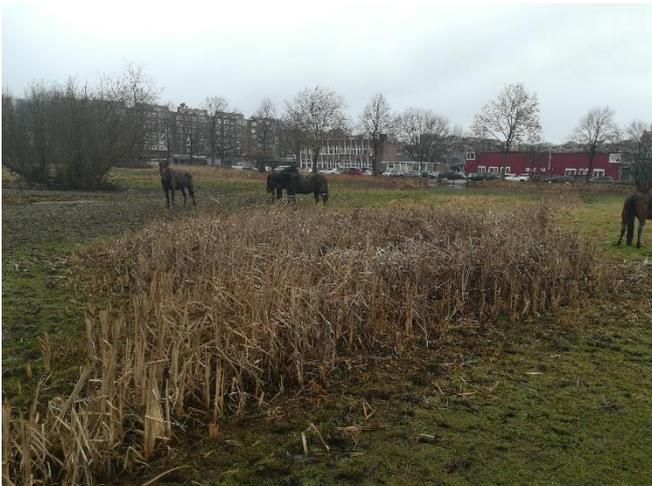
Fotodatei 6626_27_010618_1.JPG
Bildbeschreibung k.A.
Aufnahmerichtung

Inmitten eines Grabenverlaufes vorhandene, kreisartige Aufweitung zu einem ehemaligen Kleingewässer, das jedoch derzeit (und bereits in der Vorkartierung) vollständig trocken liegt, bzw. von Wasserschwadern-Röhricht vollständig überwachsen ist. Teilweise bereits verfilzter Bestand, offenbar öfters trockenfallend. Vermutlich nur in stärkeren Regenjahren permanent wasserführend. Von den Rändern her betreten und befressen, kurzrasig. Zentral mit hoch aufgewachsenem, ungenutzten Wasserschwadern-Röhricht, das den Aufwuchs von weiteren Arten nicht zulässt. In den Randbereichen durch die Beweidung etwas artenreicher mit höheren Anteilen von Wolfstrapp und Kriechendem Hahnenfuß. Insgesamt jedoch recht artenarm bewachsen und als Laichgewässer für Amphibien und Libellen wegen der Verlandung nicht mehr geeignet.

Merkmal	Wert
Gefährdung/ Einflüsse	Entwässerung (Starke Verlandung, Verlust des Charakters eines offenen Gewässers.)
Wertgesichtspunkte	Entwicklungspotenzial (Potentielles Laichgewässer für Amphibien, entwickelbar.)
Maßnahmen	Röhricht-Vegetation entfernen, Gewässer etwas eintiefen, um wieder Laichgewässer herzustellen.
