Erhebungsbogen

Projekt	Biotopkartierung Hamburg	Interne Nr.	132014
		DK5 DK5-GK	6626 6626
		DK5 - Name	Kirchdorf
Handlungsbedarf	Nein	Biotop-Nr. alt	2 92
Bearbeitung	BRA	Kartierung	05.10.2018
Räumliche Abbildung	Fläche	Fläche / Länge [m²/m]	1238,4768
Anzahl Abschnitte	1	Breite (lineare Abb.) [m]

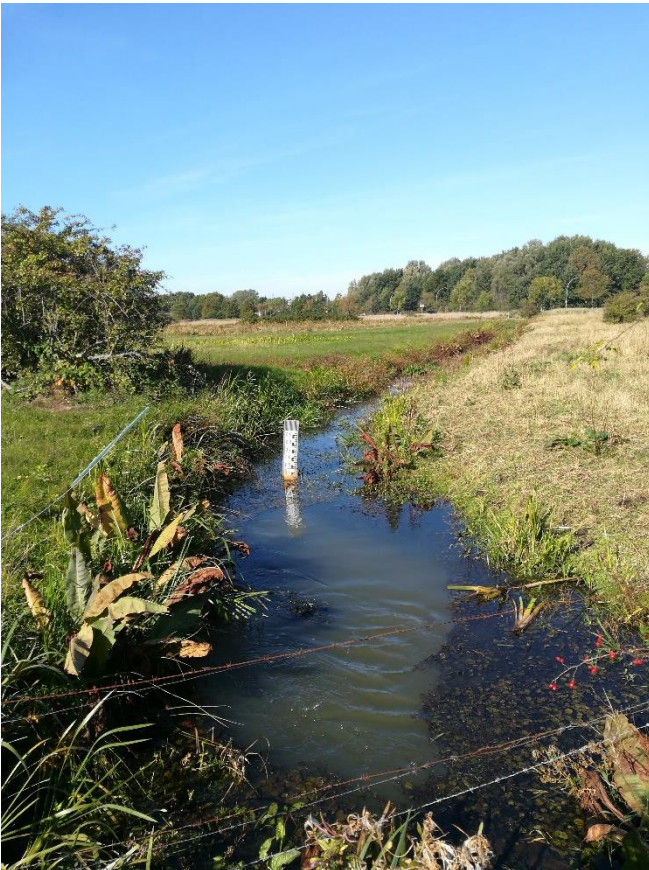
Fotodatei 6626_2_051018_1.JPG
Bildbeschreibung k.A.
Aufnahmerichtung

Hauptgraben mit aktiver Bewässerung von Osten her aus dem Neuen Brausielgraben. Wasseroberfläche, die ca. 50 cm über der des Brausielgrabens liegt, ca. 2,50 m breit, teils oberflächennah, teils bis 50 cm unter Flur gelegen, aktuell leicht fließend. Die Wasseroberfläche ist in den Randbereichen von Kleiner Wasserlinse, teilweise Vielwurzeliger Wasserlinse und Froschbiss sowie größeren Beständen von Flutendem Schwaden und Wasserschwaden überwachsen. Insgesamt ist der Graben deutlich nitrophytisch geprägt, dennoch von submerser Vegetation mit hohen Anteilen von Hornkraut, Kammlaichkraut und Wasserpest durchwachsen. Die Böschungen sind recht blütenreich bewachsen, relativ artenreich und ebenfalls nitrophytisch. Zu den südlich liegenden Flächen rechts anfte Ufer, dort teilweise überstaute Grünlandbereiche, selbst im Trockenjahr 2018. Nach Norden teilweise zertretene Ufer durch die wiederaufgenommene Beweidung. In der Vorkartierung als wertvolles Sommerquartier für Grünfrösche und Erdkröten diagnostiziert, diesjährig auch Moorfrosch.

Merkmal	Wert
Auswertung Gefährdung/ Einflüsse	Verbesserungswürdige Wasserqualität.

Merkmal	Wert
Wertgesichtspunkte	Mäßig artenreich, blütenreich, großer und diversifizierter Bestand von Amphibien, eventuell auch gut geeignet als Libellen-Laichgewässer, relativ extensive Randnutzungen, relativ hohe Wasserstände im Verhältnis zum Umfeld. Recht struktur- und abwechslungsreiche Ufernutzungen.
Maßnahmen	Wasserstand nach Möglichkeit langfristig auf hohem Niveau erhalten.
Größe	
Breite	4.00 m
