# Erhebungsbogen

<b>Projekt</b>	Biotopkartierung Hamburg	<b>Interne Nr.</b>	131916
		<b>DK5   DK5-GK</b>	<b>6626</b> 6628
		<b>DK5 - Name</b>	Kirchdorf
<b>Handlungsbedarf</b>	Nein	<b>Biotop-Nr.   alt</b>	<b>70</b> 81
<b>Bearbeitung</b>	BRA	<b>Kartierung</b>	27.08.2018
<b>Räumliche Abbildung</b>	Fläche	<b>Fläche / Länge [m<sup>2</sup>/m]</b>	1434,0755
<b>Anzahl Abschnitte</b>	1	<b>Breite (lineare Abb.) [m]</b>

1	TF	Typ	HF	F.Anteil
2	BTYP	Biotoptyp		- gesetzl. Grundl.
3	Zusatz	Zusatz zum Biotoptypen		
4	LRT	Lebensraumtyp		
1	1		Ja	100 %
2	FLH	Wettern, Hauptgraben (2018)		(§ 30 (2) 1.)
3	gl	Wasserlinsen-Typ (gl)

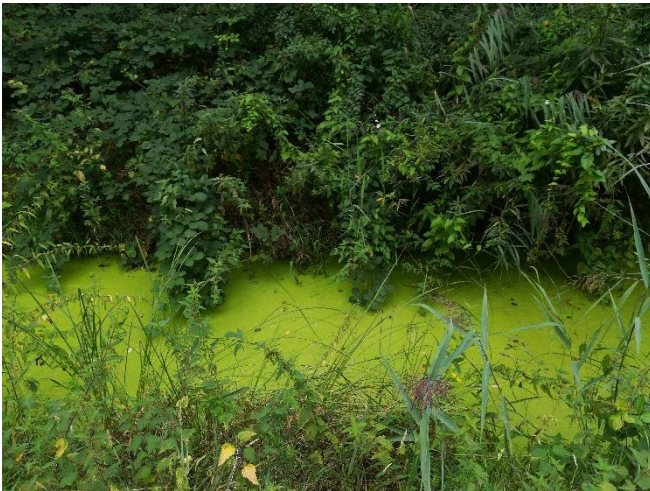
<b>Fotodatei</b>	6626_70_270818_1.JPG	<b>Fotodatei</b>	6626_70_270818_2.JPG
<b>Bildbeschreibung</b>	k.A.	<b>Bildbeschreibung</b>	k.A.
<b>Aufnahmerichtung</b>		<b>Aufnahmerichtung</b>

Regelmäßig unterhaltener, gepflegter Graben mit ca. 2,5 m hoher Böschung auf der Südseite, die zu dem angrenzenden Baugebiet recht regelmäßig ansteigt und regelmäßig gemäht wird, etwas wiesenartig bewachsen ist. Im Norden, zum anschließenden Grünland hin, ist die Böschung um knapp 1 m hoch, ebenfalls mit Regel-Profil und ebenfalls mit regelmäßiger grünlandartiger Nutzung, mäßig artenreich bewachsen, tendenziell sich von Wirtschaftsgrünland zu frischer Glatthaferwiese sich entwickelnd. Stellenweise Weiches Honiggras. Der Graben selbst hat etwa eine 1,5 m breite, dauerhafte Wasserfläche und ca. 30 bis 40 cm Wassertiefe bis zu einem schlammigen Grund. Das Wasser ist bräunlich-schwarz getrübt, derzeit nur im Osten recht intensiv durchwachsen v.a. von Froschbiss und Kleiner Wasserlinse. An der Wasserlinie wachsen nitrophytische Röhrichtarten wie Wasserschwaden und Rohrglanzgras, allerdings in geringer Dichte, größere Bestände nur von Brennnessel. Der Graben ist teilweise und zeitweilig besonnt, zu einem hohen Anteil jedoch durch die auf der Südseite stehenden, gepflanzten Gehölze überschattet. Von Westen dringt Armenische Brombeere vor. Mit dauerhafter Wasserführung und vereinzelten Vorkommen von Grasfröschen ist damit zu rechnen, dass der Graben als Laichgewässer - zumindest für frühlaichende Amphibien - eine gewisse Bedeutung hat.

Merkmal	Wert
Gefährdung/ Einflüsse	Relativ belastetes Wasser, eventuell belastet durch Straßenabwässer (Anschluß an das Hauptgrabensystem in der Siedlung Kirchdorf-Süd).
Wertgesichtspunkte	Dauerhafte Wasserführung, vermutlich Eignung als Amphibien-Laichgewässer.
Bedeutung für Tiergruppe	Amphibien Libellen
Maßnahmen	Weiterhin möglichst schonend unterhalten, offen halten, dauerhafte Wasserführung erhalten, Wasserstand eventuell ein wenig anheben, nach Möglichkeit Wasserqualität verbessern.
