Erhebungsbogen

Projekt	Biotopkartierung Hamburg	Interne Nr.	131990
		DK5 DK5-GK	6626 6628
		DK5 - Name	Kirchdorf
Handlungsbedarf	Nein	Biotop-Nr. alt	86 106
Bearbeitung	BRA	Kartierung	01.06.2018
Räumliche Abbildung	Fläche	Fläche / Länge [m²/m]	1908,1449
Anzahl Abschnitte	2	Breite (lineare Abb.) [m]

Bestandsbeschreibung

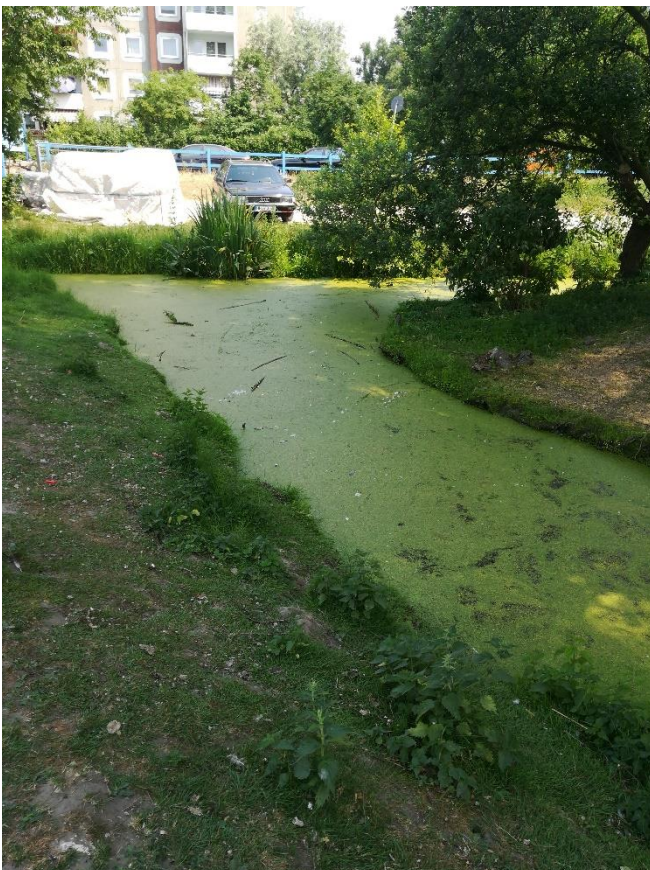
Fotodatei 6626_86_010618_1.JPG
Bildbeschreibung k.A.
Aufnahmerichtung

Hauptgraben mit ca. 2 m breiter, starkgetrübter Wasserfläche, etwa 0,5 m unter dem benachbarten Gelände. Dennoch nahezu keine offene Wasserfläche erkennbar, da sehr dicht mit v.a. Froschbiss und Wasserlinsen bewachsen. In den Fernen, v.a. auf der Südseite zum Teil intensiv beweidet und betreten. Im Westen im Bereich des Kinderbauernhofs mit gemähten Fernen und Böschungen. Das Ufer auf der Nordseite ist aufgrund einer Verwallung zum größten Teil deutlich höher, um 1 m hoch, mit Regel-Profilböschungen, die in der Regel nicht gepflegt werden. Hier hochwüchsige Kraut- und Staudenfluren, teilweise Schilfröhricht, teilweise Brombeergebüsch. Dadurch ist der Bereich recht gut geschützt. Im Unterschied zur Vorkartierung dichte submerse Vegetation von v.a. Kamm-Laichkraut und Dreifurchiger Wasserlinse. Die Schwanenblumenröhrichte der Vorkartierung waren nicht mehr vorhanden. Vermutlich sehr wertvolles Laichgewässer.

Merkmal	Wert
Wertgesichtspunkte	Vorkommen gefährdeter Arten, relativ strukturreich, dauerhafte Wasserführung geeignet als Laichgewässer. Dichte submerse Vegetation, dichte Froschbiss-Matten. Dadurch zeitweise wohl blütenreich.
zoologisch bedeutsame Strukturen	Blütenreiche Fluren Dichte Gehölzstruktur Hochwüchsige Gras- und Krautfluren Kleingewässer, wasserführende Gräben Röhricht
Bedeutung für Tiergruppe	Amphibien Wassergebundene Insekten
Maßnahmen	Wasserstände dauerhaft auf hohem Niveau sichern.
