Erhebungsbogen

Projekt	Biotopkartierung Hamburg	Interne Nr.	131909
		DK5 DK5-GK	6626
		DK5 - Name	Kirchdorf
Handlungsbedarf	Nein	Biotop-Nr. alt	948
Bearbeitung	BRA	Kartierung	27.08.2018
Räumliche Abbildung	Fläche	Fläche / Länge [m²/m]	604,5137
Anzahl Abschnitte	1	Breite (lineare Abb.) [m]

Neue Stillhorner Wettern
 Nährstoffreicher, etwa 2 m breiter und 50 cm tiefer, recht alter Graben mit zeitweiliger, leichter Strömung. Insgesamt wenig betretbares Gelände trotz recht urbaner Lage zwischen Sportplatz und Kleingartenanlage. Die Böschungen sind recht steil, zum Kleingartenverein hin intensiv gepflegt, teilweise mit Bongossi verbaut. Zum Sportplatz hin vermutlich nur exxtensivgemäht. Wasseroberfläche mit stellenweise dichter Wasserlinsendecke, dazwischen Froschbiss, vereizelt Pfeilkraut, Wasserstern und Flutrasen aus Flutendem Schwaden. Insgesamt sehr strukturreiche Gewässervegetation. Gewässerufer durch die steilen Böschungen mit nur recht schmalen Streifen ufertypischer Hochstauden. Böschungen ansonsten an frische bis mäßig frische Mähwiese erinnernd. Möglicherweise für Amphibien von größerer Bedeutung. Zwei Individuen des stark gefährdeten Knolligen Hahnenfuß sowie ein Individuum

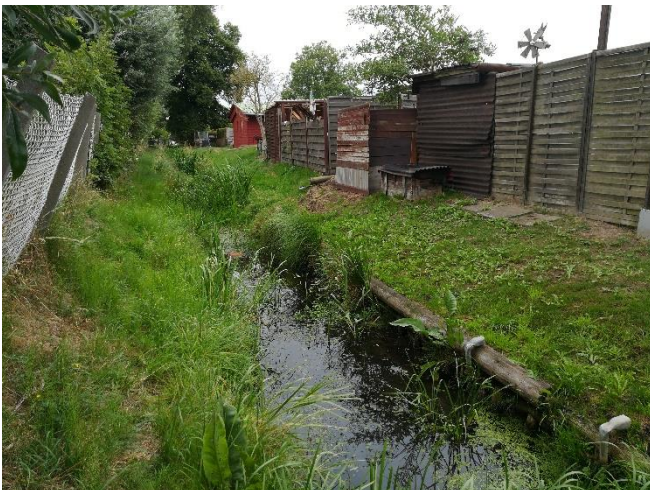
Fotodatei 6626_948_270818_1.JPG
Bildbeschreibung k.A.
Aufnahmerichtung

Merkmal	Wert
Gefährdung/ Einflüsse	Ablagerung von Gartenabfällen (Ostseitig zum KLGV)
Wertgesichtspunkte	Artenreich Vorkommen seltener Pflanzen
zoologisch bedeutsame Strukturen	Kleingewässer, wasserführende Gräben
Bedeutung für Tiergruppe	Amphibien Libellen
Maßnahmen	Pufferstreifen zum KLGV schaffen. Diesen extensiv pflegen. Bongossi entfernen. Wenn möglich Ufer im Südteil abflachen.
