Erhebungsbogen

Projekt	Biotopkartierung Hamburg	Interne Nr.	131985
		DK5 DK5-GK	6626 6628
		DK5 - Name	Kirchdorf
Handlungsbedarf	Nein	Biotop-Nr. alt	98 122
Bearbeitung	BRA	Kartierung	14.06.2018
Räumliche Abbildung	Fläche	Fläche / Länge [m²/m]	7442,4899
Anzahl Abschnitte	1	Breite (lineare Abb.) [m]

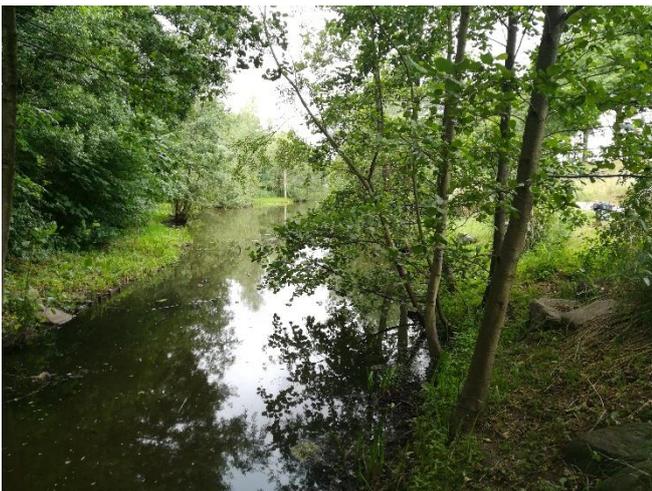
Fotodatei	6626_98_140618_1.JPG	Fotodatei	6626_98_140618_2.JPG
Bildbeschreibung	k.A.	Bildbeschreibung	k.A.
Aufnahmerichtung		Aufnahmerichtung

Vermutlich ursprünglich angelegtes Regen-Rückhaltebecken, neben der Bebauung im Südosten am Übergang zur Neuenfelder Straße. Umgeben von einer kleinteiligen Parkanlage. Mit flach geneigten Uferböschungen, die jedoch insgesamt um etwa 1 m bis 1,50 m ansteigen, aktuell durch die Trockenheit um etwa 1 m trockengefallen sind. Das Gewässer selbst mit deutlich getrübbtem Wasser, Sichttiefen nur um etwa 0,5 m, in Teilbereichen mit größeren Teichrosenbeständen. Submerse Vegetation aus Wasserstern, Hornkraut und Wasserpest deutlich im Rückgang und nur fragmentarisch vorhanden. Die Ufer sind zur Hälfte überwachsen von naturnahem Gehölzaufwuchs aus v.a. Schwarz-Erlen, darunter einige schon recht hoch aufgewachsene Silber-Weiden und Traubenkirschen. Teilbereiche der Ufer sind gartenartig gestaltet. Im übrigen sind in den belichteten Bereichen aber kleinflächig gut entwickelte Seggenrieder entwickelt mit hohen Anteilen von Uferssegge. Diese werden im Herbst großflächig abgemäht, da durch die Trockenheit für Parkwiese gehalten. Daneben auch kleinflächig Fluren aus Hochstauden, v.a. Blutweiderich. Daran anschließend sind intensiv gemähte Rasenflächen vorhanden. Die naturnahen Seggenrieder und Röhrichte nehmen noch rund 30% der Ufer ein. Insgesamt ist das Ufer recht naturnah eingewachsen, wenn auch mit starker Intensivierungstendenz der Nutzung und Pflege.

Merkmal	Wert
Auswertung	
Gefährdung/ Einflüsse	Schlechte Wasserqualität, vermutlich Eintrag von belastetem Oberflächenwasser, Lage in der Parkanlage, vermutlich Fütterung der Wasservögel, Gartengestaltung eines Teilabschnittes der Ufer. Mahd bis ins Wasser hinein.
Wertgesichtspunkte	Noch naturnahe Uferbereiche, teilweise dichte Grauweidengebüsche. Evtl. als Brutvogelhabitat geeignet.
zoologisch bedeutsame Strukturen	Kleingewässer, wasserführende Gräben
Bedeutung für Tiergruppe	Libellen Amphibien Vögel
Maßnahmen	Nach Möglichkeit die Wasserqualität verbessern, im übrigen naturnahe Elemente erhalten. Gewässerufer nur extensiv mähen.
