Erhebungsbogen

Projekt	Biotopkartierung Hamburg	Interne Nr.	138118
		DK5 DK5-GK	6628
Handlungsbedarf	Nein	DK5 - Name	Bf. Wilhelmsburg
Bearbeitung	BOI	Biotop-Nr. alt	362
Räumliche Abbildung	Linie	Kartierung	30.07.2019
Anzahl Abschnitte	3	Fläche / Länge [m²/m]	464,74
		Breite (lineare Abb.) [m]	1,5

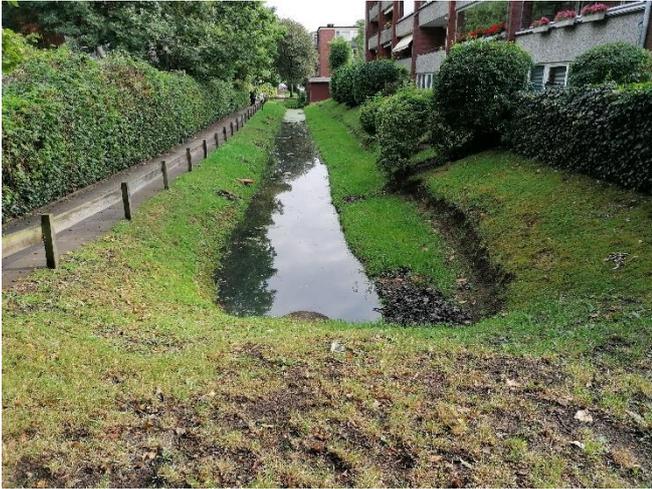
Fotodatei 6628_362_300719_3.JPG
Bildbeschreibung k.A.
Aufnahmerichtung

Entwässerungsgräben zwischen Grundstücken. Der nordwestliche Abschnitt des Grabens wurde vor kurzem entschlammt und der Aushub entlang des Grabens aufgebracht. Der Graben war trotz des trockenen Sommers hoch angestaut und mit Fischen gefüllt. Die Randbereiche des Grabens sind im nördlichen Abschnitt bis an die Wasserkante gemäht. Das Wasser ist sehr trüb.
