Erhebungsbogen

Projekt	Biotopkartierung Hamburg	Interne Nr.	137964
		DK5 DK5-GK	6628 6630
Handlungsbedarf	Nein	DK5 - Name	Bf. Wilhelmsburg
Bearbeitung	BOI	Biotop-Nr. alt	90 82
Räumliche Abbildung	Fläche	Kartierung	31.07.2019
Anzahl Abschnitte	1	Fläche / Länge [m²/m]	43887,7527
		Breite (lineare Abb.) [m]

Aßmannkanal: Breiter Kanal, mit dauerhafter Wasserführung ca. 1,50 m bis 2 m unter dem benachbarten Gelände. Eine breite Wasseroberfläche mit Sichttiefen um etwa 1 m. Zentral wird der Graben um 1,50 m tief sein. Die Böschungen sind auf beiden Seiten mäßig steil geneigt, künstlich gestaltet, v.a. das Ufer auf der Ostseite ist extrem durch die angrenzende Gartennutzung überprägt. Nahezu kein Uferabschnitt ist ohne künstliche Befestigung geblieben, so dass hier fast nirgends die Möglichkeit der Ausprägung von Röhrichten oder Hochstaudenfluren gegeben ist. Das westliche Ufer ist Teil einer kleinteiligen Parkanlage. Im unteren auf rund 0,5 m Breite über längere Strecken etwas naturnäher geprägt mit Ausbildung von Beständen feuchter Hochstaudenfluren. Darüber herrscht v.a. parkartige Gestaltung vor. Es wurden Gehölze gepflanzt, die zum hohen Anteil nicht standortheimisch sind. Teils wi

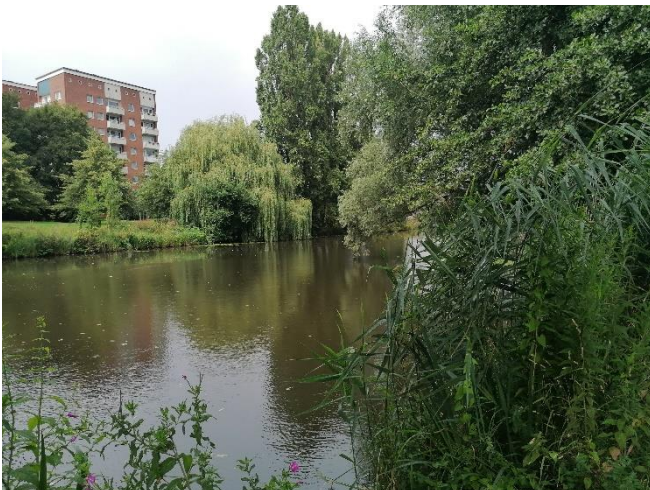
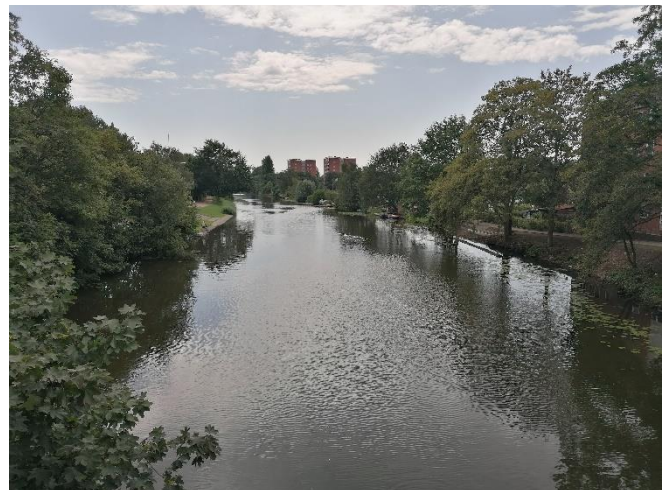
Fotodatei	6628_90_310719_1.JPG	Fotodatei	6628_90_310719_2.JPG
Bildbeschreibung	k.A.	Bildbeschreibung	k.A.
Aufnahmerichtung		Aufnahmerichtung

Merkmal	Wert
Gefährdung/ Einflüsse	Uferbebauung auf der Ostseite durch angrenzende Kleingartennutzung, Vermüllung, starke künstliche Verbauung, fehlende Wasserpflanzen-Vegetation.
Wertgesichtspunkte	Vermutlich Fisch-Lebensraum, kleinere naturnahe Uferbereiche auf der Westseite mit Eignung als Insekten-Lebensraum, eventuell Eignung als Amphibien-Laichgewässer, zumindest für Erdkröten.
zoologisch bedeutsame Strukturen	Gewässer
Bedeutung für Tiergruppe	Fische (Wasservögel)
Maßnahmen	Wasserqualität - wo möglich - verbessern.
