Erhebungsbogen

Projekt	Biotopkartierung Hamburg	Interne Nr.	142384
		DK5 DK5-GK	6646 6648
		DK5 - Name	Langenhorn-Nord
Handlungsbedarf	Nein	Biotop-Nr. alt	18 4
Bearbeitung	MIS	Kartierung	15.06.2020
Räumliche Abbildung	Fläche	Fläche / Länge [m²/m]	1032,3772
Anzahl Abschnitte	1	Breite (lineare Abb.) [m]

Das kleine Rückhaltebecken ist ein aufgestauter Teil des Bornbaches. Der südliche Durchfluss ist wegen einer Baustelle zur Zeit fast vollständig versperrt.

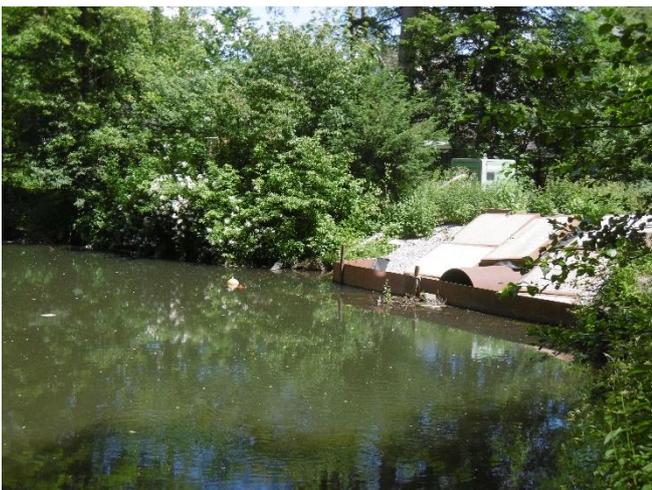
Fotodatei 6646_18_150620_3.JPG
Bildbeschreibung k.A.
Aufnahmerichtung

Der Teich wirkt insgesamt verarmt und stark verschlammt durch Laubeintrag. Dennoch gibt es kleine Fische. Das Wasser ist mäßig trüb und ca. 30 cm tief, es sind keine Wasserpflanzen vorhanden.

Merkmal	Wert
Auswertung	
Gefährdung/ Einflüsse	Eutrophierung (Laubeintrag, Äste, Hunde)
Wertgesichtspunkte	Bedeutung für den Biotopverbund Entwicklungspotenzial (Nach naturnaher Gestaltung ökologisch positive Entwicklung möglich)
zoologisch bedeutsame Strukturen	Ufergehölze
Bedeutung für Tiergruppe	Fische
Maßnahmen	Wassergebundene Insekten 2.21 - Röhrichsaum entwickeln 2.6 - Uferverbau entfernen, bauliche Einrichtungen beseitigen (Durchfluss zum Bornbach wieder öffnen) 2.20 - Wasserpflanzen einbringen 2.4 - Entschlammten (Laubeintrag ab und zu entfernen, um Faulschlamm- bildung zu vermeiden)

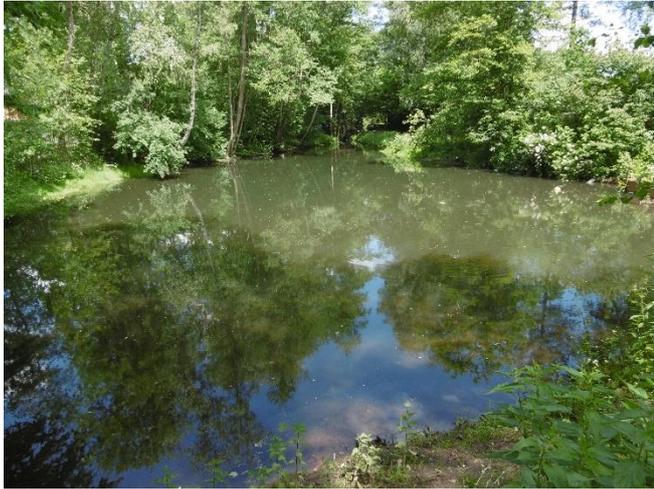
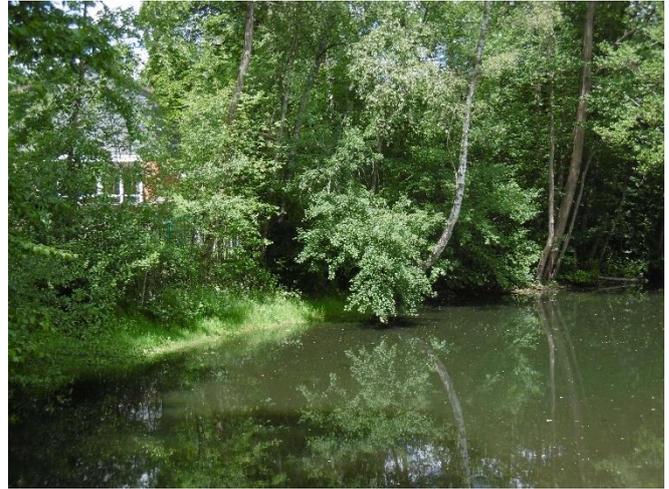
Fotodatei	6646_18_150620_1.JPG	Fotodatei	6646_18_150620_2.JPG
Bildbeschreibung	k.A.	Bildbeschreibung	k.A.
Aufnahmerichtung		Aufnahmerichtung

Das nördliche Ufer ist von Schwarz-Erlen gesäumt, die BHD um 30 cm haben und ca. 18 m hoch sind. Eingestreut sind Birke, Hainbuche, Späte Traubenkirsche und Eberesche.

Die anderen Ufer sind offener bewachsen, hier herrschen Nitrophyten vor wie Kleb-Labkraut, Giersch und Brennnessel. An schattigen Stellen wächst viel Acker-Schachtelhalm.
