# Erhebungsbogen

<b>Projekt</b>	Biotopkartierung Hamburg	<b>Interne Nr.</b>	142385
		<b>DK5   DK5-GK</b>	<b>6646</b> 6648
		<b>DK5 - Name</b>	Langenhorn-Nord
<b>Handlungsbedarf</b>	Nein	<b>Biotop-Nr.   alt</b>	<b>20</b> 6
<b>Bearbeitung</b>	MIS	<b>Kartierung</b>	15.06.2020
<b>Räumliche Abbildung</b>	Fläche	<b>Fläche / Länge [m<sup>2</sup>/m]</b>	10872,4106
<b>Anzahl Abschnitte</b>	1	<b>Breite (lineare Abb.) [m]</b>

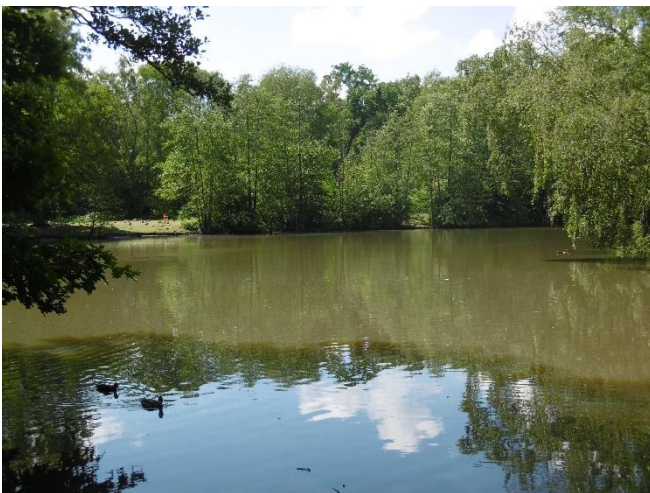
<b>Fotodatei</b>	6646_20_150620_1.JPG	<b>Fotodatei</b>	6646_20_150620_2.JPG
<b>Bildbeschreibung</b>	k.A.	<b>Bildbeschreibung</b>	k.A.
<b>Aufnahmerichtung</b>		<b>Aufnahmerichtung</b>

Der Teich liegt inmitten des Heidberg-Parks. Er ist relativ groß, in der Mitte liegt eine mit Erlen und Birken bewachsene Insel.  
 Die Ufer sind z.T. mit Holz befestigt und niedrig, und an vielen Stellen stark zertreten. Dort, wo Rasen angrenzt, ist dieser von Gänsen bis auf die Grasnarbe abgefressen.  
 Ansonsten ist der Teich von Gehölzen locker umgeben, mit vielen Schwarz-Erlen und Birken, aber auch Grau-Weide, Stiel-Eiche, Hain und Rotbuche. Eine Strauchschicht fehlt weitgehend, oder besteht aus Brombeere. Auch eine Krautschicht ist nicht vorhanden, ebenso wie Uferstauden fehlen bis auf etwas Schwertlilie an einer Stelle.  
 Das Wasser ist mäßig trüb und von unbekannter Tiefe, vermutlich aber nicht sehr tief. Der Grund ist von Laubeintrag stark verschlammt. Es gibt weder submerse noch schwimmende Wasservegetation bis auf einen kleinen Rest Wasserstern.  
 Insgesamt wirkt der Teich gestört und verarmt.

Merkmal	Wert
<b>Auswertung</b>	
Gefährdung/ Einflüsse	Eutrophierung (Gänsekot) Intensive Nutzung oder Pflege (Rasenmäh bis an die Ufer, stellenweise noch Uferbefestigung, Abfressen bis zur Grasnarbe durch Gänse) Starker Erholungsdruck (Intensive Naherholung mit Ufervertritt und Entenfütterung, Hunde)
Wertgesichtspunkte	Bedeutung für den Biotopverbund Bedeutung für die Erholung
zoologisch bedeutsame Strukturen	Ufergehölze
Bedeutung für Tiergruppe	Wassergebundene Insekten
Maßnahmen	1.3 - Extensive Nutzung / Pflege (Gänse vergrämen, Mäh reduzieren, Entenfütterung verbieten) 2.6 - Uferverbau entfernen, bauliche Einrichtungen beseitigen (Entfernung sämtlicher Uferbefestigungen) 3.4 - Entwicklung von Uferandstreifen (Röhrichte und Uferstauden)
