Erhebungsbogen

Projekt	Biotopkartierung Hamburg	Interne Nr.	142188
		DK5 DK5-GK	6648 6850
		DK5 - Name	Ochsenzoll
Handlungsbedarf	Nein	Biotop-Nr. alt	54 2
Bearbeitung	MIS	Kartierung	15.06.2020
Räumliche Abbildung	Fläche	Fläche / Länge [m²/m]	2022,6655
Anzahl Abschnitte	1	Breite (lineare Abb.) [m]

Dieser nördlichste, nord-süd verlaufende Abschnitt des Bornbachs ist tief in das Gelände eingesenkt mit einer Böschungshöhe von ca. 1,80 m. Auf der Westseite verläuft ein Weg. Die Wasserfläche ist, ebenso wie im südlich angrenzenden Abschnitt (Biotop 62), nur ca. 50 cm breit und führt nur ca. 10 cm Wasser. Teilweise ist der Grund mit Steinen befestigt, stellenweise stauen Äste und abgesägte Stücke von Baumstämmen das Wasser etwas auf. Der Bach ist starkverschattet, es gibt daher weder Wasserpflanzen noch Uferstauden.

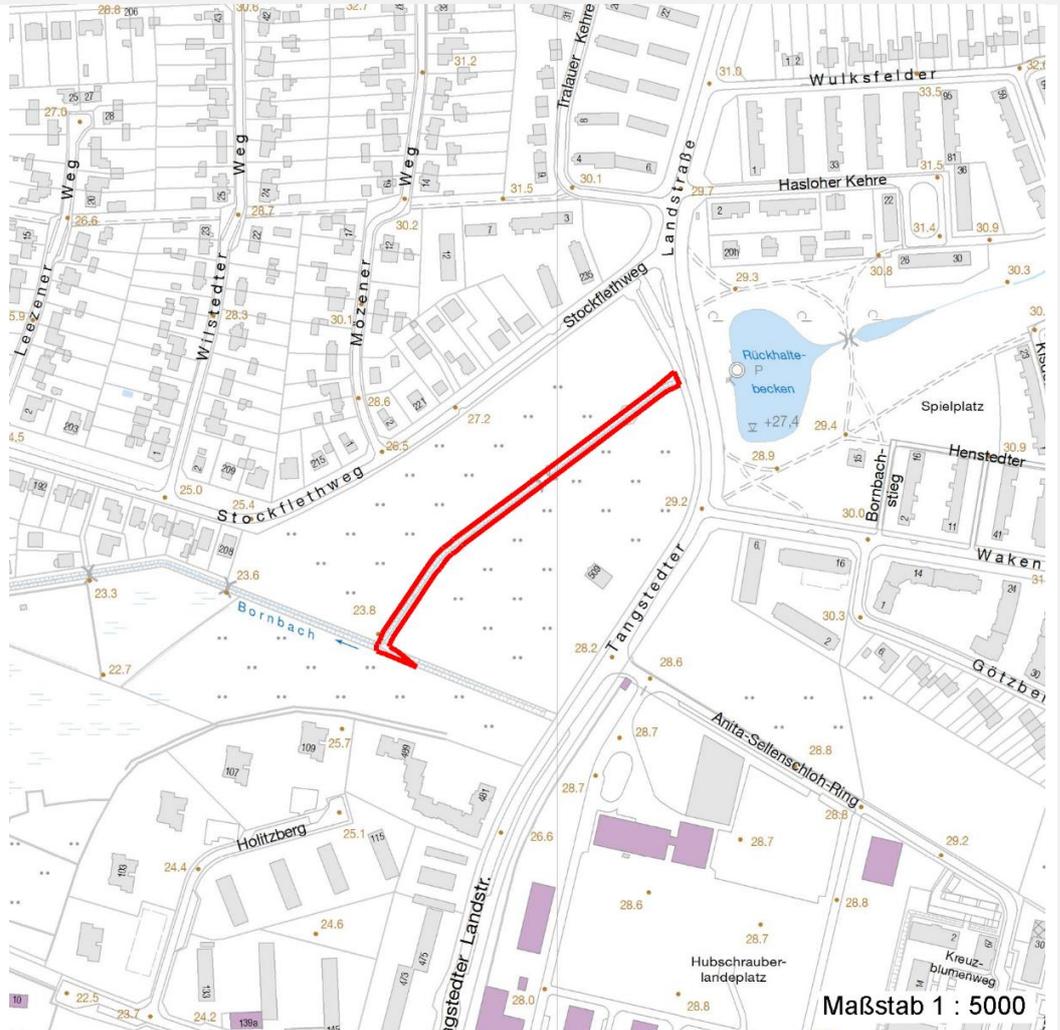
Karte

Lagebeschreibung	Nördliches Ende des Bornbachs		
Nachbarnutzung/en	Grünland, Weg		
Rechtswert (X)	567967	Hochwert (Y)	5948233
Bezirk	Hamburg-Nord	Naturraum	Geestplatten westlich der Alster (696.01)
Stadtteil (OT-Nr.)	Langenhorn (432)	Gemarkung	Langenhorn (420)
Digitaler Grünplan	<input checked="" type="checkbox"/> Hafengesamtgebiet	<input type="checkbox"/> Ramsargebiet	<input type="checkbox"/> EG-Vogelschutzgeb.
Ausgleichsflächen NSG / ND / LSG	<input type="checkbox"/> Biosphärenreservat	<input type="checkbox"/> Nationalpark	
FFH-GEBIET	LSG Langenhorn, Fuhlsbüttel, Kl. Borstel [HH-2018 / Anteil: 100%]		
Wasserschutzgebiet	Langenhorn/Glashütte [3 / Anteil: 100%]

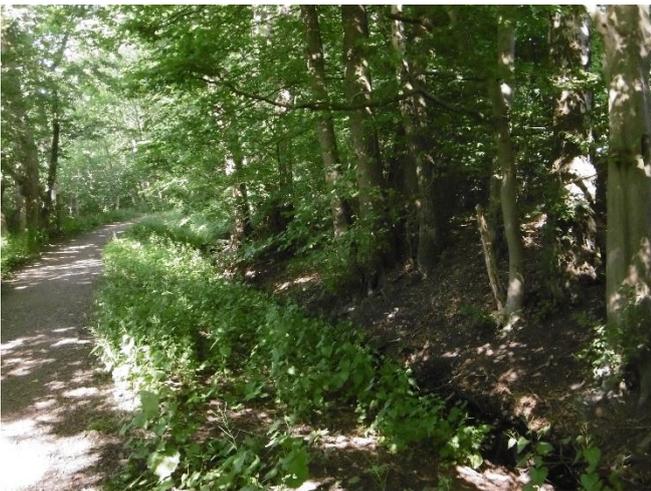
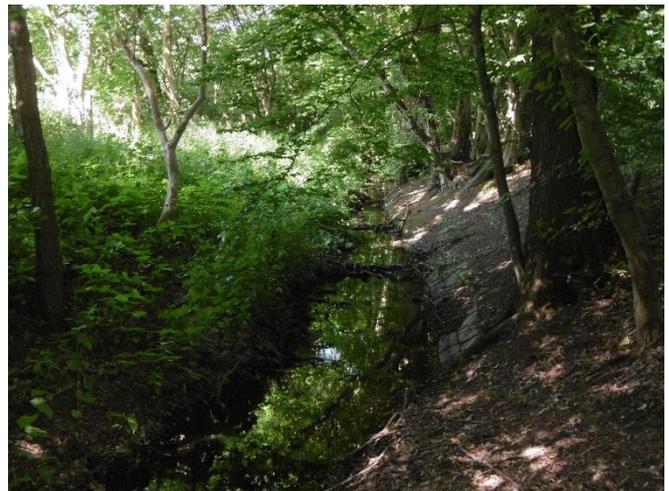
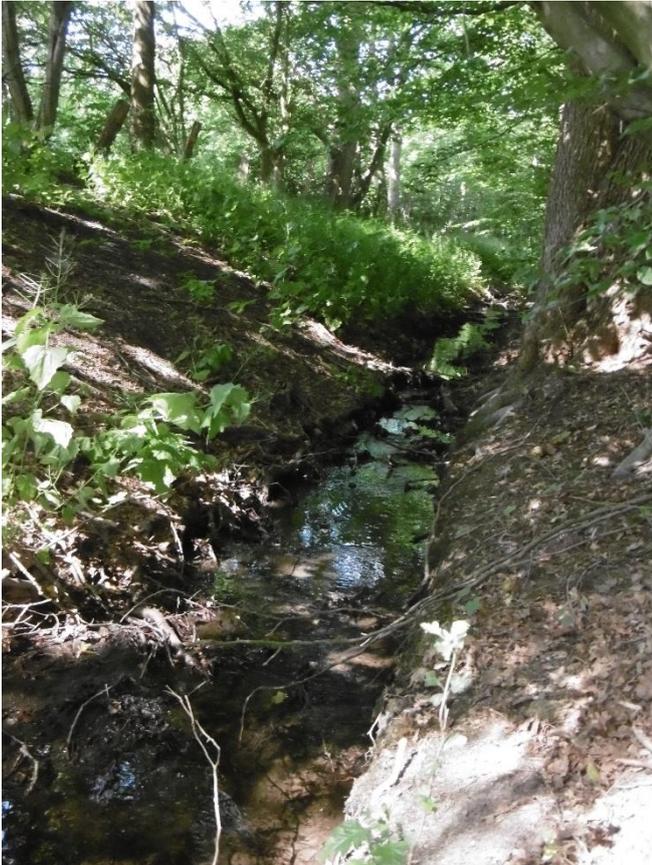
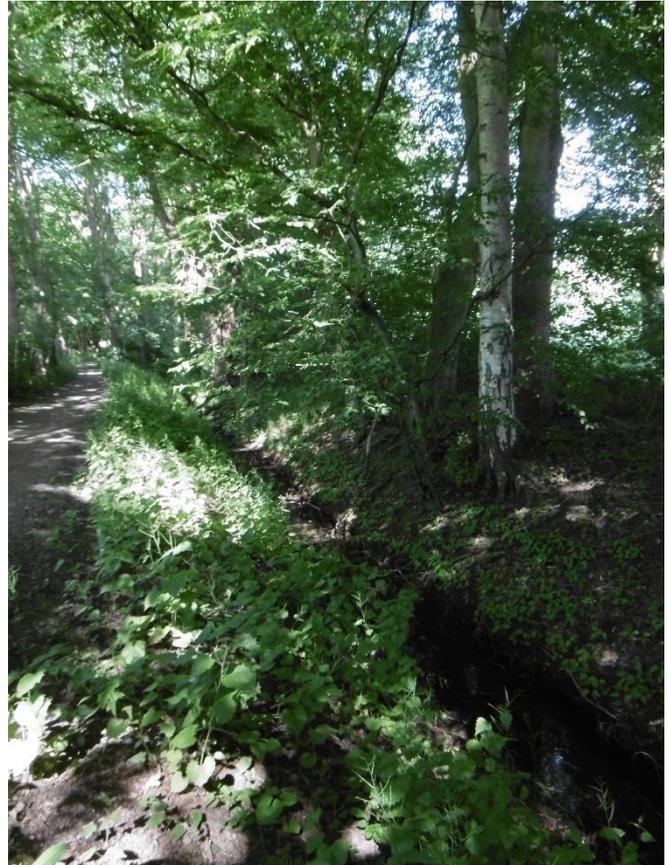
Die westliche Böschung ist dominant mit Kleinblütigem Springkraut und Knoblauchsrauke bewachsen. Außerdem gibt es Echte Nelkenwurz und Berg-Ahorn & Schösslinge. Die Ostseite zum angrenzenden Grünland ist dicht mit hohen, alten Bäumen bestanden, mit BHD um 60 cm und Höhen von ca. 25 m. Hauptsächlich handelt es sich um Schwarz-Erlen und Hainbuchen, dazwischen aber auch Stiel-Eichen, Rot-Buchen und Birken. Im weiteren Verlauf nach Norden zunehmend Berg-Ahorn.

Dieser Gehölzstreifen ist mehrere Meter breit, daher wurde er als Teilfläche HGF klassifiziert und mit dem Bachabschnitt als Fläche eingetragen.

Merkmal	Wert
Auswertung	
Gefährdung/ Einflüsse	Eutrophierung Entwässerung Gewässerausbau
Wertgesichtspunkte	Bedeutung für den Biotopverbund Wertvoller Altbaumbestand Bedeutung für die Erholung
zoologisch bedeutsame Strukturen	Ufergehölze
Bedeutung für Tiergruppe	Fledermäuse Vögel
Maßnahmen	1.25 - Wasserstand anheben 3.3 - natürliche Dynamik zulassen
