Erhebungsbogen

Projekt	Biotopkartierung Hamburg	Interne Nr.	76989
		DK5 DK5-GK	6822 6824
Handlungsbedarf	Nein	DK5 - Name	Brammerhagen
Bearbeitung	BRA	Biotop-Nr. alt	114 236
Räumliche Abbildung	Fläche	Kartierung	10.10.2013
Anzahl Abschnitte	1	Fläche / Länge [m²/m]	477,0469
		Breite (lineare Abb.) [m]

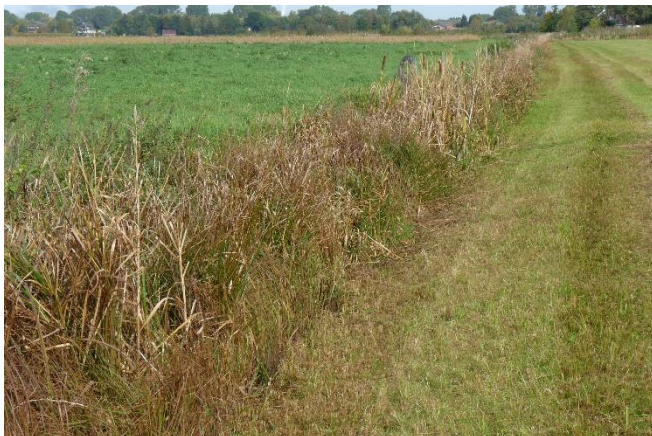
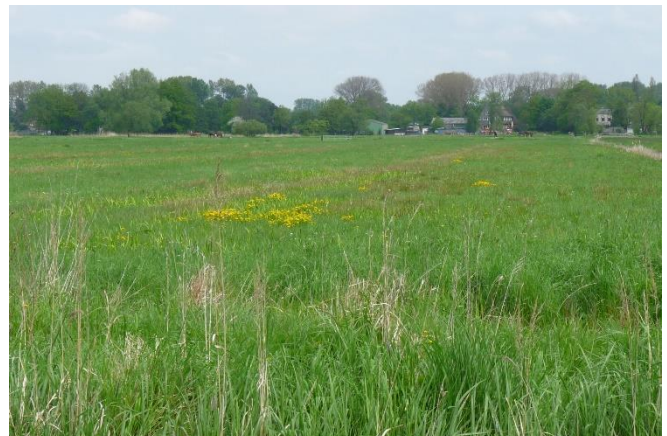
Fotodatei	6822_114_101013_1.JPG	Fotodatei	6822_114_101013_2.JPG
Bildbeschreibung		Bildbeschreibung	
Aufnahmerichtung		Aufnahmerichtung

An der Geländeoberfläche um 2 m breiter Grabenbereich, auf der Westseite mit deutlicherem Geländeanstieg von rund 50 cm Höhe zu dem benachbarten Grünland, das aus einer Aufschüttung entstanden ist. Im Osten älteres, dauerhaft gemähtes, mageres Grünland, entsprechend von der Vegetation her auch offener und magerer. Hier dominieren Seggen, während auf der Westseite Brennnesseln und Wasserschwaden höhere Anteile haben. Der Graben ist flach eingemuldet, rund 30 bis 40 cm unter das natürliche Gelände und liegt aktuell trocken, ist vollständig von hochwüchsiger Vegetation aus Seggen und Röhrichtarten überwachsen und insgesamt recht artenarm ausgeprägt. Offene Wasserflächen fehlen vollständig.

Artenarm, nitrophytisch durch die angrenzende Aufschüttung.

Merkmal	Wert
Wertgesichtspunkte	Dichte Pflanzenbestände mit Eignung als Brutvogelhabitat und Unterstand für Wildtiere, eventuell auch Insekten-Lebensraum.
Maßnahmen	An dieser Stelle sollte ein Graben nach Möglichkeit wiederhergestellt und etwas aufgeweitet werden. Es besteht die Möglichkeit, eine offene Wasserfläche zu schaffen.
Größe	
Breite	2.00 m
