Erhebungsbogen

Projekt	Biotopkartierung Hamburg	Interne Nr.	77009
		DK5 DK5-GK	6822 6824
Handlungsbedarf	Nein	DK5 - Name	Brammerhagen
Bearbeitung	BRA	Biotop-Nr. alt	134 284
Räumliche Abbildung	Fläche	Kartierung	02.10.2013
Anzahl Abschnitte	1	Fläche / Länge [m²/m]	1363,4143
		Breite (lineare Abb.) [m]

Bestandsbeschreibung

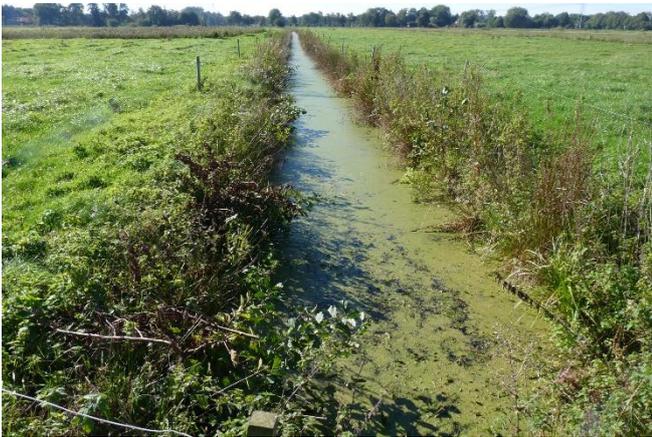
Fotodatei 6822_134_021013_1.JPG
Bildbeschreibung
Aufnahmerichtung

An der Geländeoberfläche um 5 m breit ausgezäunter Grenzgraben zwischen zwei beweideten Grünlandflächen. Mit einer 2,5 bis 3 m breiten Wasserfläche, rund 0,5 m unter dem benachbarten Gelände. Das Wasser ist bräunlich, leicht getrübt, z.T. fast 1 m tief, mit torfigem Gewässergrund, ohne erkennbare, submerse Vegetation. Vollständig überwachsen von verschiedenen Wasserlinsenarten und nur wenig Froschbiß im Süden der Fläche. Die Böschungen sind mäßig steil regelmäßig geneigt. Vermutlich noch relativ jung, bewachsen von Arten der Röhrichte und Seggenrieder im unteren Teil. Im oberen Teil mit Übergängen zum benachbarten Grünland, eingestreut regelmäßig mit Vorkommen blühender Arten der feuchten Hochstaudenfluren, mit deutlichen Verbuschungstendenzen. Es entwickeln sich regelmäßig Schwarzerlen und Grauweiden in den Böschungen.

Merkmal	Wert
Auswertung	
Gefährdung/ Einflüsse	Fehlende, submersive Vegetation, noch relativ artenarm ausgeprägt, der Wasserstand ist - gemessen an die Zielen der Entwicklung von Feuchtgrünland - noch relativ niedrig.
Wertgesichtspunkte	Da uergewässer mit Eignung als Lebensraum für Grünfrösche.
zoologisch bedeutsame Strukturen	Kleingewässer, wasserführende Gräben
Bedeutung für Tiergruppe	Amphibien

Merkmal	Wert
Maßnahmen	Wasserstand nach Möglichkeit anheben, Graben weiter der Sukzession überlassen, langfristig sind vermutlich Unterhaltungsmaßnahmen notwendig. Kurzfristig muss der Gehölzaufwuchs der Ufer im Zaum gehalten werden.
