Erhebungsbogen

Projekt	Biotopkartierung Hamburg	Interne Nr.	77010
		DK5 DK5-GK	6822 6824
		DK5 - Name	Brammerhagen
Handlungsbedarf	Nein	Biotop-Nr. alt	135 285
Bearbeitung	BRA	Kartierung	02.10.2013
Räumliche Abbildung	Fläche	Fläche / Länge [m²/m]	1351,4187
Anzahl Abschnitte	1	Breite (lineare Abb.) [m]

An der Geländeoberfläche um 3 bis 4 m breiter Grabenbereich, im Rahmen von Maßnahmenumsetzungen aufgeweitet und eingetieft. Mit mäßigsteil geneigten Uferböschungen, mit Wasserfläche von 2,5 m Breite, rund 50 cm unter dem benachbarten Gelände, leicht bräunlich getrübt, mit leichten Eisenockereinflüssen. Auf der Wasseroberfläche mit großen Beständen von Wasserlinse, Buckel-Wasserlinse und Dreifurchriger Wasserlinse. Im Zentrum noch fast 1 m tief, mit Gewässergrund aus v.a. Torfschlamm, offenbar noch fast ohne submerse Vegetation. Die Böschungen sind mäßigsteil geneigt, waren in jüngerer Zeit z.T. noch offen, sind jetzt aber fast vollständig bewachsen. Beiderseits ist ein fast durchgängiger Saum aus Flatterbinse vorhanden. Daran anschließend kommen Arten der angrenzenden Grünlandflächen vor. Leichte Verbuschungen aus verschiedenen Weidenarten sind zerstreut über die Fläche vorhanden. Ve

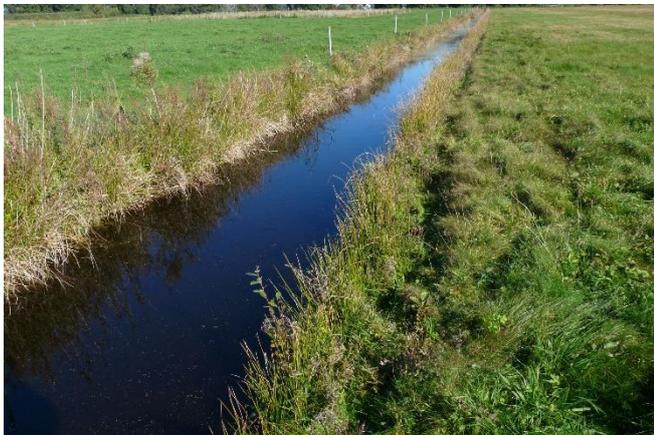
Fotodatei 6822_135_021013_1.JPG

Merkmal	Wert
Auswertung	
Gefährdung/ Einflüsse	Noch fehlende, submerse Vegetation, deutliche Schlamm- bildung am Gewässergrund, aus Naturschutzsicht noch relativ niedrige Wasserstände, relativ artenarm bewachsen.
Wertgesichtspunkte	Da uergewässer mit Eignung als Amphibien- Lebensraum und Libellen- Lebensraum.
zoologisch bedeutsame Strukturen	Kleingewässer, wasserführende Gräben
Bedeutung für Tiergruppe	Amphibien

Merkmal	Wert
Maßnahmen	Wassergebundene Insekten Der Wasserstand sollte - wenn möglich - noch um 10 cm höher als derzeit eingestaut werden, eventuell müssen Wasserpflanzen eingebracht werden, um den Gewässergrund zu festigen.
Größe	
Breite	4.00 m
