Erhebungsbogen

Projekt	Biotopkartierung Hamburg	Interne Nr.	77107
		DK5 DK5-GK	6822 6824
Handlungsbedarf	Nein	DK5 - Name	Brammerhagen
Bearbeitung	BRA	Biotop-Nr. alt	258 434
Räumliche Abbildung	Fläche	Kartierung	24.09.2013
Anzahl Abschnitte	2	Fläche / Länge [m²/m]	271,6158
		Breite (lineare Abb.) [m]

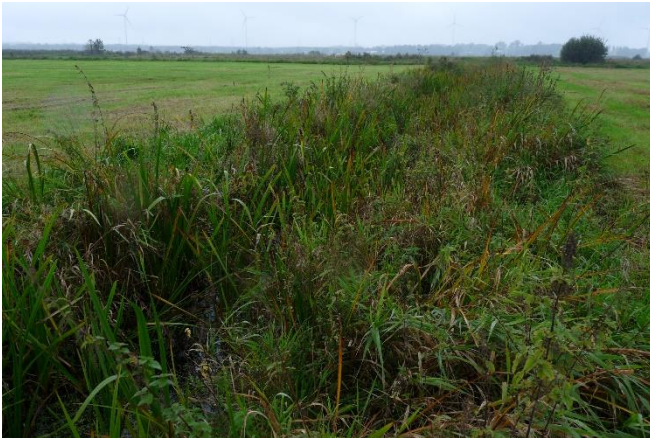
Fotodatei	6822_258_240913_1.JPG	Fotodatei
Bildbeschreibung		Bildbeschreibung
Aufnahmerichtung		Aufnahmerichtung

Quergraben zwischen Grünlandparzellen. An der Geländeoberfläche bis zu 5 m breiter Bereich. Mit einem ca. 2 m breitem Graben im Zentrum, der rund 20 cm unter Gelände Wasser führt mit einer etwa 20 cm tiefen Wasserfläche. Diese ist bräunlich, leicht getrübt, ohne erkennbare submerse Vegetation. An der Wasseroberfläche bedeckt von Wasserlinsen, etwas Froschbiß, Dreifurchiger Wasserlinse. Am Gewässergrund mit dichter Auflage von Torfmudde. In den Uferbereichen kommt eine Mischung aus den Gräsern der angrenzenden Nutzflächen, feuchten Hochstauden, einigen Seggen und Arten der nitrophytischen Röhrichte vor, v.a. ein größerer Bestand von Igelkolben und etwa 5 Wasserschwaden im Osten der Fläche. Das Gewässer verlandet deutlich, an der Wasseroberfläche hat sich ein größerer Bestand von Nickendem Zweizahn gebildet. Örtlich ist leichte Verbuschung aus Grauweide vorhanden.

Merkmal	Wert
Auswertung	
Gefährdung/ Einflüsse	Verlandung, Torfmudde am Gewässergrund, fehlende submerse Vegetation, fehlender freier Wasserkörper.
Wertgesichtspunkte	Offenbar dennoch dauerhafte Wasserführung.
zoologisch bedeutsame Strukturen	Kleingewässer, wasserführende Gräben
Bedeutung für Tiergruppe	Amphibien
Maßnahmen	3.24 - Grabenunterhaltung, extensiv (Teile der Vegetation erhalten) (Mittelfristig kann der Graben möglichst schonend entschlammt werden, es sollte versucht werden, nur die Torfmudde zu entnehmen, um einen freien Wasserkörper zu

Merkmal	Wert
	schaffen. Der Wasserstand sollte dauerhaft auf möglichst gleichem, hohem Niveau gehalten werden.)
