Erhebungsbogen

Projekt	Biotopkartierung Hamburg	Interne Nr.	77134
		DK5 DK5-GK	6822 6824
		DK5 - Name	Brammerhagen
Handlungsbedarf	Nein	Biotop-Nr. alt	279 461
Bearbeitung	BRA	Kartierung	02.10.2013
Räumliche Abbildung	Fläche	Fläche / Länge [m²/m]	1056,2264
Anzahl Abschnitte	7	Breite (lineare Abb.) [m]

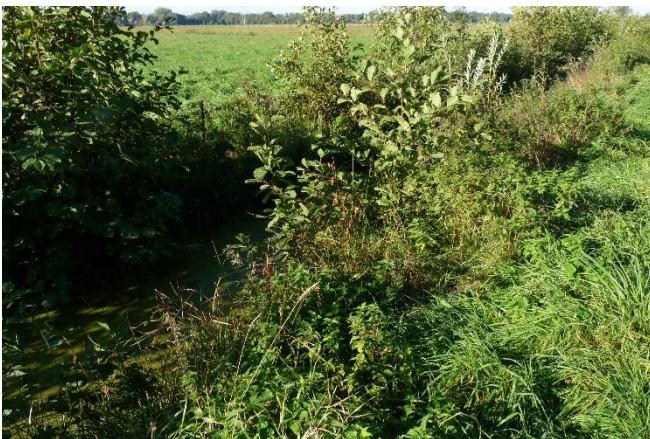
Fotodatei 6822_279_021013_1.JPG
Bildbeschreibung
Aufnahmerichtung

Neu angelegter Quer- und Verbindungsgraben im Rahmen der Maßnahmenumsetzung zur Einstellung erhöhter Wasserstände. An der Geländeoberfläche um 3 m breiter Grabenbereich mit einer 1,5 m breiten Wasserfläche, die gegenwärtig rund 0,5 m unter dem benachbarten Gelände liegt. Mit mäßig steil geneigten Uferböschungen, die zu hohen Anteilen von Flatterbinse bewachsen sind, aber auch zahlreichen weiteren Arten der Röhrichte und mit einer starken Verbuschungstendenz und Entwicklung von Schwarzerlen und Weiden in den Uferbereichen. Örtlich geht der Bewuchs auf der Nordseite in die benachbarten, halbruderalen Gras- und Staudenfluren mit höheren Anteilen von Brennesseln über. Auf der Südseite grenzt die Grünlandnutzung an das Gewässer. Dort wo Weidenutzung betrieben wird, ist diese ausgezäunt. Das Gewässer ist gegenwärtig um 0,5 m tief, hat klares, etwas bräunliches, anmooriges Wasser, submerse Vegetation - zumindest in lockerer Form - aus Nuttalls Wasserpest und Hornkraut, die jeweils relativ hohe Nährstoffgehalte anzeigen. An der Oberfläche ist es bedeckt von Wasserlinse, Teichlinse und Buckel-Wasserlinse, die ebenfalls hohe Nährstoffgehalte anzeigen. Das Wasser ist mäßig getrübt und um 1 m im Zentrum tief. Die Wasserfläche ist in besonnteren Abschnitten rund 2 m breit.

Merkmal	Wert
Auswertung	
Gefährdung/ Einflüsse	Relativ starke Verlandung des Grabens und Überschattung durch einen Erlensaum, relativ steile Ufer, gegenwärtig noch ein relativ niedriger Wasserstand, der naturschutzfachlich verbesserungswürdig ist.
Wertgesichtspunkte	Dauerhafte Wasserführung, relativ artenreich bereits bewachsen, strukturreich.

Merkmal	Wert
zoologisch bedeutsame Strukturen Bedeutung für Tiergruppe Maßnahmen	Kleingewässer, wasserführende Gräben Amphibien Der Wasserstand sollte nach Möglichkeit noch etwas höher eingestellt werden als gegenwärtig. Die dauerhafte Wasserführung soll dauerhaft gewährleistet werden. Die Beschattung sollte eventuell eingedämmt werden bzw. die Gehölzsäume zurückgestutzt werden, um auch langfristige ein besonntes Gewässer zu erhalten. Diese Maßnahme kann in diesem Fall aber auch unterbleiben, da im Gebiet ausreichend besonnte Gräben vorhanden sind und auch ein erlenbestandener Graben Ziel der Maßnahmenentwicklung sein kann.
Größe Breite	3.00 m
