Erhebungsbogen

Projekt	Biotopkartierung Hamburg	Interne Nr.	77138
		DK5 DK5-GK	6822 6824
Handlungsbedarf	Nein	DK5 - Name	Brammerhagen
Bearbeitung	BRA	Biotop-Nr. alt	283 465
Räumliche Abbildung	Fläche	Kartierung	02.10.2013
Anzahl Abschnitte	1	Fläche / Länge [m²/m]	1401,2968
		Breite (lineare Abb.) [m]

Bestandsbeschreibung

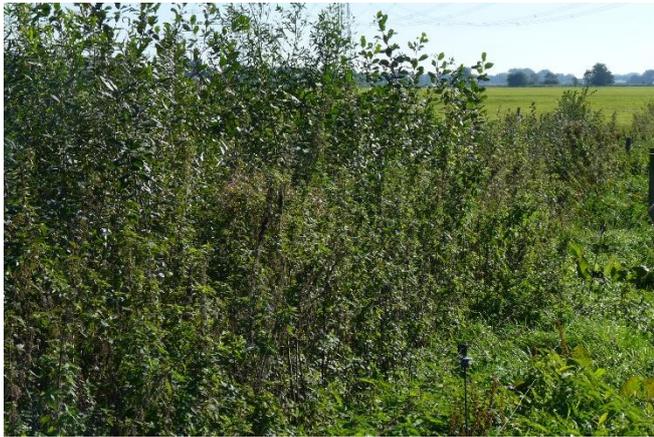
Fotodatei 6822_283_021013_1.JPG

Neu angelegter Grenzgraben mit Wasserführung über 1 m unter dem benachbarten Gelände, mit einer 1,5 m breiten Wasserfläche, die von Wasserlinsen überwachsen wird, aber fast vollständig trockenfällt. Die Böschungen sind recht steil geneigt und zu einem bereits recht hohen Anteil von Gebüsch bewachsen, das bis 2 m Höhe erreicht, dadurch ist der Graben recht kräftig überschattet.

Merkmal	Wert
Auswertung	
Gefährdung/ Einflüsse	Erhebliche Entwässerung des Gebietes, weit eingeschnittener Graben mit Anschluß an den Hauptsielgraben im Osten, starke Überschattung, artenarm aus geprägt, noch ruderal geprägt.
Wertgesichtspunkte	Keine.
Maßnahmen	Keine.
