Erhebungsbogen

Projekt	Biotopkartierung Hamburg	Interne Nr.	77150
		DK5 DK5-GK	6822 6824
Handlungsbedarf	Nein	DK5 - Name	Brammerhagen
Bearbeitung	BRA	Biotop-Nr. alt	295 477
Räumliche Abbildung	Fläche	Kartierung	02.10.2013
Anzahl Abschnitte	1	Fläche / Länge [m²/m]	1989,3527
		Breite (lineare Abb.) [m]

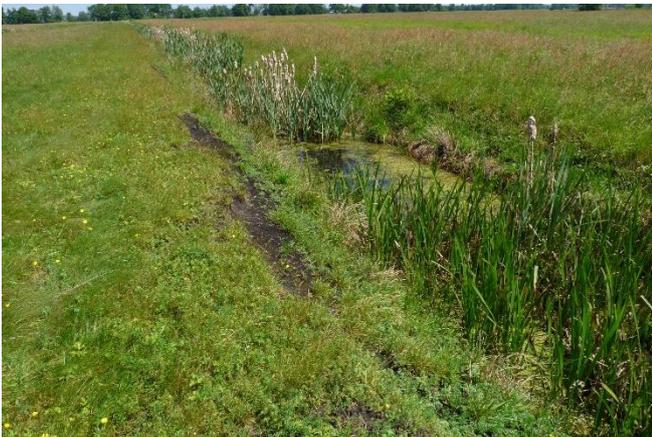
Fotodatei 6822_295_021013_1.JPG

An der Geländeoberfläche rund 3 m breiter Grabenbereich zwischen zwei gemähten Grünlandflächen. Auf der Ostseite etwas aufgehöhht durch abgelagertes Aushubmaterial, im Westen etwas niedriger. Im Westen ist der Flurabstand 50 bis 60 cm, im Osten bis 70 cm. Die Wasserfläche ist um 2 m breit, liegt unterhalb relativ steiler Böschungen - zumindest im unteren Teil sind die Böschungen sehr steil geneigt. Die Wasserfläche ist noch um 10 bis 20 cm tief, vollständig bedeckt von einer Decke aus Wasserlinsen und vollständig überwachsen von Rohrkolben-Röhricht, das mäßig wüchsig und mäßig dicht steht, noch relativ viel Raum für andere Pflanzen lässt. In den Ufern ist ein regelmäßiger Aufwuchs von Grauweide und etwas Schwarzerle zu beobachten, der v.a. auf der Ostseite zu einer relativ schnellen Verbuschung führen dürfte. V.a. im Süden ist z.T. bereits ein erheblicher und dichter Saum aus Schwarzerlen vorhanden.

Merkmal	Wert
Auswertung	
Gefährdung/ Einflüsse	Der Graben sollte der Planung nach eingestaut sein und höhere Wasserstände aufweisen. Diese sind nicht vorhanden, im Moment ist der Flurabstand sehr groß und der Graben ist eventuell auch zeitweilig vollständig trocken gefallen. Dies ist möglicherweise die Ursache für eine recht intensive Entwicklung von Rohrkolben-Röhricht und Gehölzaufwuchs bis in die Gewässersohle hinein. Die Entwässerung trägt zur Degeneration der Moorflächen bei
Wertgesichtspunkte	Keine
Maßnahmen	Der Einstaus sollte in jedem Fall funktionieren, eventuell ist eine zusätzliche Zuwässerung zum Grabensystem notwendig.
