Erhebungsbogen

| Projekt | Biotopkartierung Hamburg | Interne Nr. | 77155 |
| Handlungsbedarf | Nein | DK5 - Name | Brammerhagen |

| 1 | TF | Typ | HF | F.Anteil |
|---|---|---|---|---|
| 2 | FGM | Graben mittlerer Nährstoffgehalte mit Stillgewässercharakter (2000) | | |

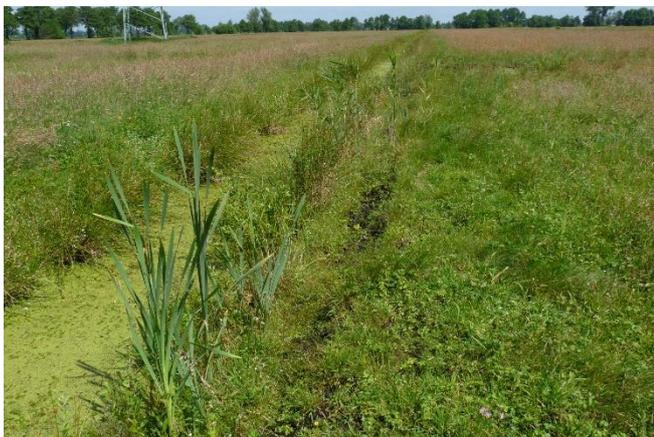
Fotodatei 6822_300_021013_1.JPG

An der Geländeoberfläche um 3 m breiter Grabenbereich, mit einer etwa 1,50 bis 2 m breiten Wasserfläche, etwa 0,5 m unter dem benachbarten Gelände. Diese zu hohen Anteilen überwachsen von Wasserlinsen, etwas Dreifurchiger Wasserlinse und über Teilabschnitte von Froschbiß bewachsen. In den Ufern, die mäßig steil geneigt sind, zu den angrenzend vorwiegend als Mähwiesen genutzten Flächen, ist auf rund 0,5 m Breite ein röhrichtartiger Bewuchs vorhanden aus v.a. Flatterbinsen, aber auch hohen Anteilen von Schlangsegge, eingestreute Vorkommen von Arten der feuchten Hochstaudenfluren und einer leichten Gehölzbildung aus Erlen und Grauweiden. Die Ufer sind z.T. noch etwas offen, absackend, zertreten, etwas gestört, vermutlich durch die Herstellung der Gräben und die anfänglich vorhandenen Offenbodenbereiche. Insgesamt ist der Graben noch relativ artenarm und strukturarm bewachsen. Das Wasser ist um 20 bis 30 cm tief, vollständig abgedeckt durch die Wasserlinsendecke und offenbar ohne submerse Vegetation. Das Wasser ist dennoch klar, leicht bräunlich-anmoorig.

| Merkmal | Wert |
|---|---|
| Maßnahmen | Der Wasserstand sollte dringend auf höherem Niveau stabil gehalten werden, um die Torfmineralisierung im Gebiet zu beenden. Eventuell können Wasserpflanzen eingebracht werden, um den Chemiesmus des Wassers zu verändern und das Substrat zu festigen. Der Gehölzaufwuchs muss eingedämmt werden, wenn der Graben nicht innerhalb weniger Jahre von Weiden und Erlen überwachsen werden soll. |
