# Erhebungsbogen

<b>Projekt</b>	Biotopkartierung Hamburg	<b>Interne Nr.</b>	77160
		<b>DK5   DK5-GK</b>	<b>6822</b> 6824
		<b>DK5 - Name</b>	Brammerhagen
<b>Handlungsbedarf</b>	Nein	<b>Biotop-Nr.   alt</b>	<b>304</b> 487
<b>Bearbeitung</b>	BRA	<b>Kartierung</b>	07.10.2013
<b>Räumliche Abbildung</b>	Fläche	<b>Fläche / Länge [m<sup>2</sup>/m]</b>	2384,6896
<b>Anzahl Abschnitte</b>	1	<b>Breite (lineare Abb.) [m]</b>

**Gesetzlicher Schutz** § 30 (2) 1.2 Natürliche oder naturnahe stehende Gewässer **Schutz nur teilweise** **Nein**

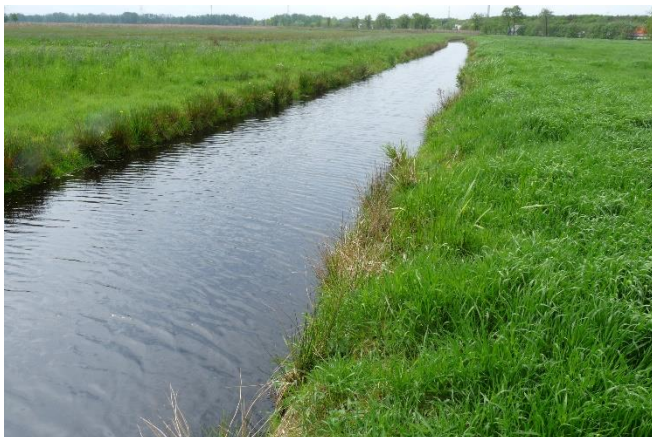
**Fotodatei** 6822\_304\_071013\_1.JPG**Bildbeschreibung****Aufnahmerichtung**

An der Geländeoberfläche um 5 bis 6 m breiter Grabenbereich. Mit einer bis zu 5 m breiten Wasserfläche, ca. 0,4 m unter dem benachbarten Gelände. Diese an der Oberfläche zu hohen Anteilen bedeckt von verschiedenen Wasserlinenarten und Algenfarn, aber auch Froschbiß in größeren Anteilen und submers mit einem größeren Bestand von Nuttalls Wasserpest. Die oberen Uferböschungen sind relativ steil geneigt und nur auf rund 0,5 m Breite gewässertypisch bewachsen, v.a. von Flatterbinsen, eingestreuten Seggenvorkommen, aber auch Jungwuchs von Schwarzerlen, der regelmäßig im Bestand aufkommt und längerfristig eine Verbuschung bewirken dürfte. Das Wasser ist etwas bräunlich, sonst klar, zentral offenbar bis über 1 m tief, aber bereits mit deutlichen Anlandungen am Gewässergrund aus torfigem und Pflanzenmaterialien. In den tieferen Wasserbereichen sind offenbar auch Rasen aus Armeleuchteralgen am Gewässergrund entwickelt. Der Graben hat ganz im Süden einen Überlauf zum Autobahnrandgraben. Hier ist ein Rohr eingebaut worden, das den heutigen Wasserstand im Gebiet auf das aktuelle Niveau limitiert, höhere Wasserstände werden in den Autobahnrandgraben abgelassen.

Merkmal	Wert
<b>Auswertung</b>	
Gefährdung/ Einflüsse	Die Entwässerung des Grabens im Süden ist nicht Inhalt der Planung, eine weitreichende Vernässung des Geländes ist auf diese Weise nicht möglich.
Wertgesichtspunkte	Größere Wasserpflanzenbestände, gute Wasserqualität, vollständige Besonnung, großes, breites Gewässer, in den kommenden Jahren vermutlich recht günstig als Amphibien-, Fisch- und Libellen-Lebensraum.
Maßnahmen	Der Gehölzaufwuchs der Ufer muss rechtzeitig eingedämmt werden. Hier hat zwar eine Mahd stattgefunden, die die Schwarzerlen jedoch nicht wirklich schädigt. Das Rohr im Süden sollte entfernt werden, eventuell ist es ohnehin illegal eingebaut worden.
<b>Größe</b>	
Breite	5.00 m
