Erhebungsbogen

Projekt	Biotopkartierung Hamburg	Interne Nr.	77176
		DK5 DK5-GK	6822 6824
		DK5 - Name	Brammerhagen
Handlungsbedarf	Nein	Biotop-Nr. alt	320 503
Bearbeitung	BRA	Kartierung	07.10.2013
Räumliche Abbildung	Fläche	Fläche / Länge [m²/m]	117,5469
Anzahl Abschnitte	1	Breite (lineare Abb.) [m]

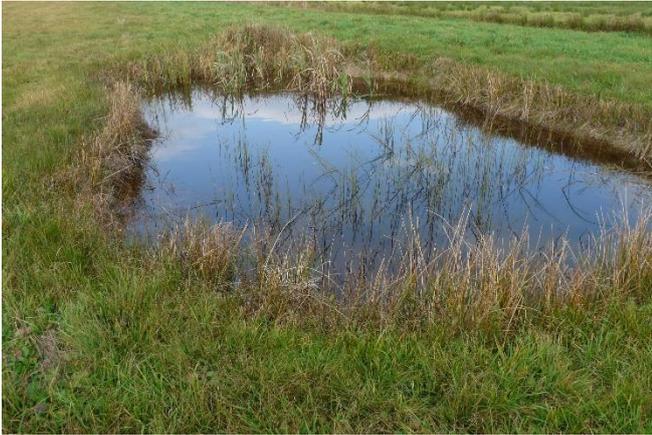
Fotodatei 6822_320_071013_1.JPG
Bildbeschreibung
Aufnahmerichtung

Angelegtes Kleingewässer in der Ecke einer Mähwiesenfläche. Mit rund 40 cm hohen Böschungen. Der Wasserstand ist um 20 cm gefallen, lag ursprünglich noch oberflächennäher. Das Wasser ist stark bräunlich, deutlich getrübt, um 0,5 bis 1 m tief. Mit einem kleinem Rohrkolben-Röhricht, einem Bestand aus Schnabelsegge und Sumpf-Schachtelhalm. Die Ufer sind mäßig steil geneigt, etwas von bodensauren Arten wie v.a. Hundsstraußgras bewachsen und Flammender Hahnenfuß sowie Binsen treten regelmäßig auf. Daneben ist eine deutliche Verbuschung vorhanden aus verschiedenen Weidenarten. Die gesamte Vegetation wird jedoch im Rahmen der Mähwiesennutzung gepflegt und kurz gehalten. Das Gewässer selber wirkt etwas lebensfeindlich, eventuell durch Eisenocker, eventuell auch durch das moorige Ausgangssubstrat, vermutlich extrem sauer. Es ist keine submers Vegetation erkennbar. Auch eine Besiedlung durch Amphibien hat - zumindest nicht erfolgreich - stattgefunden.

Merkmal	Wert
Auswertung	
Gefährdung/ Einflüsse	Offenbar ungünstiger Wasserchemismus.
Wertgesichtspunkte	Da uergewässer, eventuell mittel- bis langfristig besiedelbar durch Amphibien und Libellen, strukturelle Bereicherung.
zoologisch bedeutsame Strukturen	Kleingewässer, wasserführende Gräben
Bedeutung für Tiergruppe	Libellen (?)
Maßnahmen	Aktuell keine, die Ufer sollten weiterhin in die Mahd integriert werden, um eine Verbuschung zu vermeiden.
