Erhebungsbogen

Projekt	Biotopkartierung Hamburg	Interne Nr.	77185
		DK5 DK5-GK	6822 6824
Handlungsbedarf	Nein	DK5 - Name	Brammerhagen
Bearbeitung	BRA	Biotop-Nr. alt	329 512
Räumliche Abbildung	Fläche	Kartierung	08.10.2013
Anzahl Abschnitte	1	Fläche / Länge [m²/m]	192,5972
		Breite (lineare Abb.) [m]

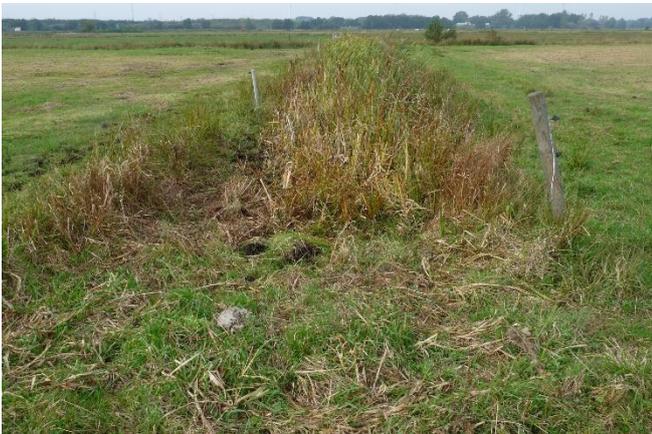
Fotodatei 6822_329_081013_1.JPG
Bildbeschreibung
Aufnahmerichtung

Auf rund 5 m Breite ausgegrenzter Graben zwischen beweideten Grünlandflächen, mit wenig Restwasserfläche von bis zu 1 m Breite, etwa 50 cm unter dem benachbarten Gelände. Zum größten Teil vollständig verlandet und überwachsen von Röhricht aus Rohrkolben, etwas Igelkolben, in den Randbereichen größeren Beständen aus Schlanksegge. Mäßig wüchsig, mit vermutlich zeitweiliger Wasserführung, erkennbar an Vorkommen von Wasserlinse und Wasserfeder. Gegenwärtig mit kräftig aufkeimenden Zweizahnfluren, die ein gelegentliches Trockenfallen anzeigen und von höheren Anteilen von Wasserfenchel. Relativ artenreich bewachsen, deutlich verlandet, mit Vorkommen von Moorfröschen. Die Ufer sind sehr flach geneigt, vermutlich zeitweilig beweidet worden, aktuell aber mit einem Elektrozaun abgegrenzt, der jedoch relativ dicht am Wasser steht.

Merkmal	Wert
Maßnahmen	Flächen entweder der weiteren Verlandung überlassen oder pfleglich eingreifen, so dass die schutzwürdige Vegetation erhalten bleibt und nur eine Entschlammung stattfindet.
Größe	
Breite	5.00 m
