Erhebungsbogen

Projekt	Biotopkartierung Hamburg	Interne Nr.	77193
		DK5 DK5-GK	6822 6824
Handlungsbedarf	Nein	DK5 - Name	Brammerhagen
Bearbeitung	BRA	Biotop-Nr. alt	337 520
Räumliche Abbildung	Fläche	Kartierung	08.10.2013
Anzahl Abschnitte	1	Fläche / Länge [m²/m]	86,362
		Breite (lineare Abb.) [m]

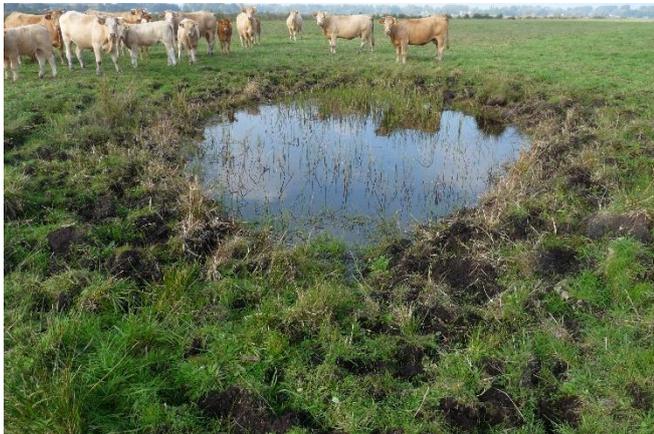
Fotodatei 6822_337_081013_1.JPG
Bildbeschreibung
Aufnahmerichtung

Angelegtes Kleingewässer inmitten einer dauerhaft von Rindern beweideten Fläche. Mit einer derzeit noch um 10 m x 6 m messenden Wasserfläche, angelegt ursprünglich auf rund 10 x 15 m. Mit Flurabstand von rund 30 cm unter dem benachbarten Gelände, jedoch um das Gewässer herum mit einem sehr großen, rund 2 m breiten Randstreifen, der vollständig von den Rindern zertreten ist, zerklüftet, teils mit Offenbodenbereichen. Zentral liegt ein Gewässer mit relativ klarem Wasser, ohne erkennbaren, submersen Bewuchs, mit einem Röhricht aus Sumpfschachtelhalm, recht artenarm bewachsen. In den Ufern entwickeln sich kleinere Flutrasen aus Flutendem Schwaden. Insgesamt recht artenarm bewachsenes und von den Trittbelastungen stark in Mitleidenschaft gezogenes Gewässer.

Merkmal	Wert
Auswertung	
Gefährdung/ Einflüsse	Erhebliche Trittbelastungen, Verlust der offenen Wasserfläche durch schnelle Verlandung.
Wertgesichtspunkte	Noch vorhandenes Kleingewässer mit Bedeutung als Amphibien-Lebensraum.
zoologisch bedeutsame Strukturen	Kleingewässer, wasserführende Gräben
Bedeutung für Tiergruppe	Amphibien Libellen

Merkmal	Wert
Maßnahmen	Das Gewässer sollte nach Möglichkeit nicht dauerhaft beweidet werden, um eine offene Wasserfläche über längere Zeit zu erhalten und auch eine submersive Vegetation zu entwickeln. Eventuell kann das Gewässer bei einer nächsten Unterhaltung der benachbarten Gräben ebenfalls etwas geöffnet und vergrößert werden. Eventuell sollten Wasserpflanzen eingebracht werden.
