Erhebungsbogen

| Projekt | Biotopkartierung Hamburg | Interne Nr. | 77216 |
| | | DK5 - Name | Brammerhagen |

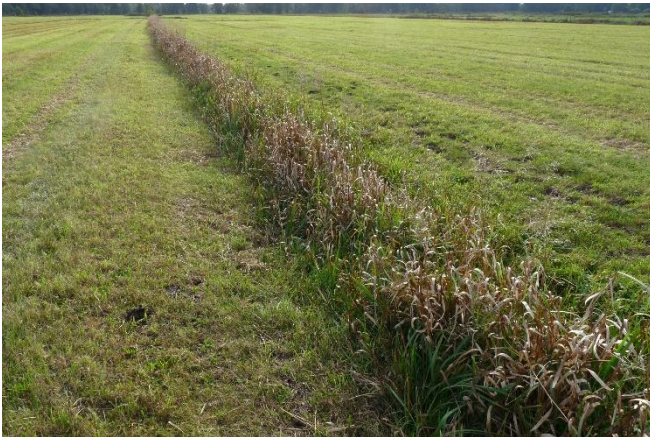
Fotodatei 6822_360_101013_1.JPG
Bildbeschreibung
Aufnahmerichtung

An der Geländeoberfläche im Norden 1 m, im Süden 1,5 m breiter Graben zwischen zwei gemähten Grünlandflächen, bis in die Ufer gemäht, dennoch mit einem etwa 1 m breiten Röhricht, das fast ausschließlich von Wasserschwadern dominiert wird und eine Wasserfläche überwächst, die etwa 0,5 m breit ist und rund 30 cm unter Flur liegt, nahezu nicht mehr belichtet wird. Der sehr artenarme Bestand deutet darauf hin, dass die angrenzenden Nutzungen zumindest zeitweilig recht intensiv verfolgt sind.

| Merkmal | Wert |
|---|--|
| Gefährdung/ Einflüsse | Starke Verarmung der Vegetation. |

| Merkmal | Wert |
|---|--|
| Maßnahmen | Unter der Voraussetzung, dass keine tiefe Entwässerung des Gebietes erfolgt, kann der Graben eingetieft und unterhalten werden, um wieder offene Wasserflächen zu schaffen. Es gibt keine Vegetation, auf die dabei Rücksicht genommen werden muß. |
