Erhebungsbogen

Projekt	Biotopkartierung Hamburg	Interne Nr.	77232
		DK5 DK5-GK	6822 6824
		DK5 - Name	Brammerhagen
Handlungsbedarf	Nein	Biotop-Nr. alt	375 559
Bearbeitung	BRA	Kartierung	14.10.2013
Räumliche Abbildung	Fläche	Fläche / Länge [m²/m]	310,4756
Anzahl Abschnitte	2	Breite (lineare Abb.) [m]

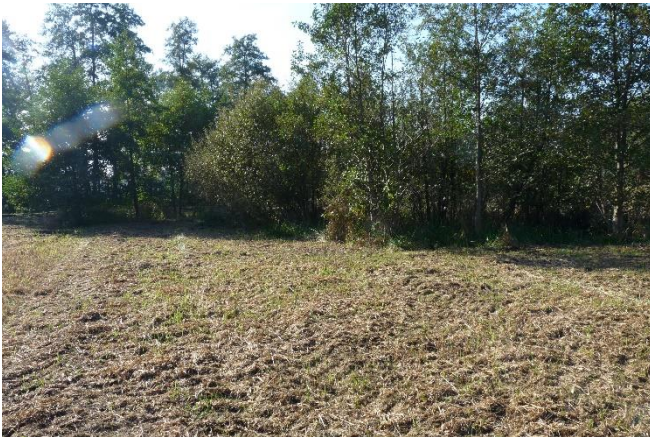
Fotodatei 6822_375_141013_1.JPG
Bildbeschreibung
Aufnahmerichtung

Zwei Mulden im Gelände, vermutlich ehemalige Bombentrichter, ehemalige Kleingewässer, recht stark verlandet und artenarm von nitrophytischem Röhricht überwachsen aus v.a. Wasserschwaden, etwas Flatterbinse und mit hoch aufgewachsenem Gehölzbestand aus Schwarzerlen und Grauweiden, die die beiden Gewässer vollständig einnehmen und überschatten. Offene Wasserflächen sind vermutlich nur noch zeitweilig vorhanden. Aktuell liegt der Wasserstand nur 10 bis 20 cm unter Gelände, und die Mulden sind aktuell wasserüberstaut. Es dürften jedoch größere Wasserstandsschwankungen auftreten. Das Umfeld der Gewässer ist anmoorig, weich, z.T. nicht trittfest. Hier wurde die Grünlandvegetation in jüngerer Zeit gemäht bzw. zurückgeschnitten und die Fahrzeuge sind z.T. steckengeblieben, weil der Boden nicht tragfähig ist.

Merkmal	Wert
Auswertung	
Gefährdung/ Einflüsse	Verlandung, Verlust der offenen Wasserflächen.
Wertgesichtspunkte	Potenzial für Dauergewässer
zoologisch bedeutsame Strukturen	Kleingewässer, wasserführende Gräben
Bedeutung für Tiergruppe	Eventuell zeitweilig als Amphibienlaichgewässer geeignet
Maßnahmen	Die Gewässer können wiederhergestellt und geöffnet werden. Dazu müsste der Gehölzbestand gerodet und die Wasserflächen geöffnet werden. Dem stehen keine vegetationskundlichen Aspekte entgegen.
