Erhebungsbogen

Projekt	Biotopkartierung Hamburg	Interne Nr.	76945
		DK5 DK5-GK	6822 6824
		DK5 - Name	Brammerhagen
Handlungsbedarf	Nein	Biotop-Nr. alt	496 132
Bearbeitung	BRA	Kartierung	14.10.2013
Räumliche Abbildung	Linie	Fläche / Länge [m²/m]	87,974
Anzahl Abschnitte	1	Breite (lineare Abb.) [m]	5

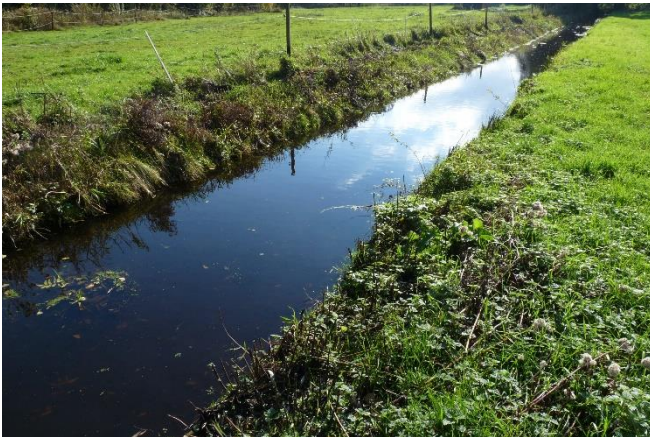
Fotodatei 6822_496_141013_1.JPG
Bildbeschreibung
Aufnahmerichtung

Hauptgraben zwischen zwei Grünlandflächen, im Osten beweidet, im Westen gemäht. Relativ frisch unterhalten mit einer 2 m breiten Wasserfläche, diese um 30 bis 40 cm tief. Das Wasser fließt derzeit heftig und führt aus der Gegend Gut Moor offenbar erhebliche Wassermengen nach Norden ab. Auf der Wasseroberfläche schwimmen vereinzelt Teichlinsen. Im Großen und Ganzen ist der Graben derzeit aber noch unbewachsen. Alle aufgelisteten Arten sind nur in Einzelexemplaren am Ufer zu finden. Die Böschungen sind mäßig steil geneigt, um 20 bis 30 cm hoch, von abgelagertem Aushubmaterial überprägt, etwas ruderalisiert. Das Wasser wird den Graben von Süden her aus auch hier vorhandenen, großen, neu eingetieften und aufgeweiteten Hauptgräben heraus zugeleitet.

Merkmal	Wert
Gefährdung/ Einflüsse	Relativ intensiv unterhalten, fließendes Wasser, Entwässerung benachbarter Gebiete.
Wertgesichtspunkte Maßnahmen	Dauergewässer, vermutlich mit Eignung als Amphibien-Lebensraum. Die Unterhaltung sollte nach Möglichkeit weniger intensiv erfolgen, die Entwässerung großer Flächen in Gut Moor muß, wenn möglich, soweit wie möglich reduziert werden, um die Moorflächen langfristig zu erhalten.
Größe	
Breite	5.00 m
