Erhebungsbogen

Projekt	Biotopkartierung Hamburg		Interne Nr.	76962	
			DK5 DK5-GK	6822	6824
Handlungsbedarf	Nein		DK5 - Name	Brammerhagen	
Bearbeitung	BRA		Biotop-Nr. alt	86	160
Räumliche Abbildung	Fläche		Kartierung	26.09.2013	
Anzahl Abschnitte	1		Fläche / Länge [m²/m]	101,0673	
		Kopie	Breite (lineare Abb.) [m]		
		Nein

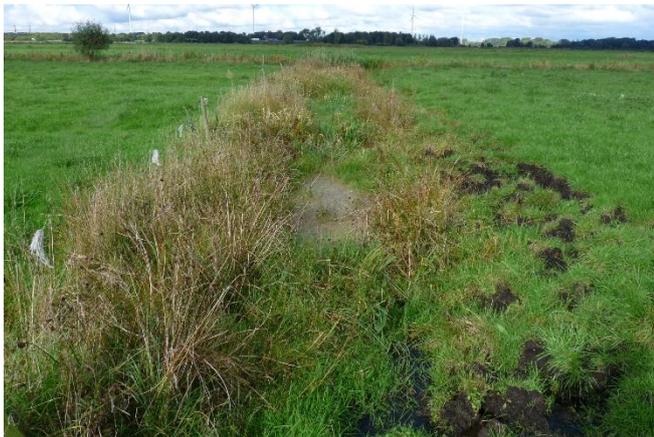
Fotodatei	6822_86_260913_1.JPG	Fotodatei	
Bildbeschreibung		Bildbeschreibung	
Aufnahmerichtung		Aufnahmerichtung

Quergraben, in der Vergangenheit ausgehoben, aktuell aber ohne oder fast ohne offene Wasserfläche. Von Süden her ist ein Weidezaun im Ufer und hier ist das Ufer geschützt. Auf der Nordseite hat aber eine intensive Beweidung stattgefunden und hier ist der Graben erheblich zugetreten worden. Auf rund 1,5 m bis 2 m Breite ist ein stark zerklüftete, abgebrochene Uferpartie vorhanden und das Wasser selbst ist von Torfmudde stark aufgefüllt, so dass nur noch kleinere, offene Wasserflächen mit etwas Wasserstern und Wasserlinsendecke vorhanden sind. Die übrigen Flächen sind von Röhrichtern und Seggenrieder überwachsen, die auch die angrenzenden Ufer einnehmen. Darunter finden sich einige Vertreter der niedermoortypischen Vegetation, so dass die Vegetation insgesamt relativ artenreich und schutzwürdig erscheint.

Merkmal	Wert
Auswertung	
Gefährdung/ Einflüsse	Starke Verlandung, Verlust der offenen Wasserfläche durch Tritt und aufschwimmende Torfmudde.
Wertgesichtspunkte	Wertvolles Arteninventar
zoologisch bedeutsame Strukturen	Kleingewässer, wasserführende Gräben
Bedeutung für Tiergruppe	Amphibien
	Wassergebundene Insekten
Maßnahmen	Der Graben sollte erneut und schonend unterhalten werden, dabei sollte anschließend eine Auszäunung der Ufer erfolgen, damit die offene Wasserfläche

Merkmal	Wert
	über längere Zeiträume erhalten bleibt; da über hinaus sind die Böden der benachbarten Moorflächen kaum beweidungsfähig und extrem trittempfindlich
