Erhebungsbogen

Projekt	Biotopkartierung Hamburg	Interne Nr.	76969
Handlungsbedarf	Nein	DK5 DK5-GK	6822 6824
Bearbeitung	BRA	DK5 - Name	Brammerhagen
Räumliche Abbildung	Fläche	Biotop-Nr. alt	92 172
Anzahl Abschnitte	1	Kartierung	07.10.2013
		Fläche / Länge [m²/m]	752,0579
		Breite (lineare Abb.) [m]

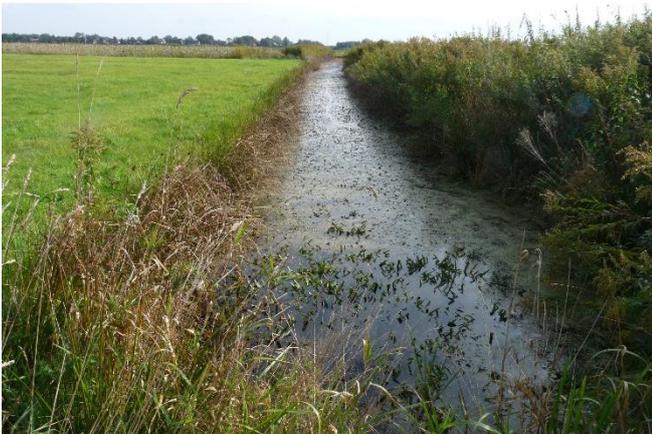
Fotodatei 6822_92_071013_1.JPG
Bildbeschreibung
Aufnahmerichtung

Quergraben, Grenzgraben zwischen Grünlandnutzung im Norden und einer größeren Brachfläche im Süden, Teil der Bewässerungseinrichtung im Gebiet. Mit einer Wasserfläche von örtlich fast 4 m Breite, rund 0,3 m unter dem benachbarten Gelände, relativ oberflächennah. Mit bräunlichem, klarem Wasser, das zentral über 1 m tief ist. Zu hohen Anteilen durchwachsen von Wasserlinse, Algenfarn, Froschbiß, etwas Krebschere und aber auch submerser Vegetation aus v.a. Nuttalls Wasserpest. Höhere Anteile von Dreifurchiger Wasserlinse und einem Lebermoos zeigen den etwas anmoorigen Charakter. Die Ufer sind mäßig steil geneigt, auf der Südseite geht der Bewuchs über in die benachbarten, halbruderalen Gras- und Staudenfluren, ist recht hochwüchsig und reicht hier teilweise weit über das Wasser. Auf der Nordseite ist z.T. ebenfalls eine Brache vorhanden, z.T. aber auch ein teilweise gemähter Randstreifen mit höheren Anteilen von Flatterbinse und Arten der feuchten Hochstaudenfluren. Insgesamt mäßig artenreich bewachsen mit eingestreuten Vorkommen von typischen Niedermoorarten. Günstig ausgeprägtes Gewässer mit guter Wasserqualität relativ hohen Wasserständen.

Weitere Angaben	
Merkmal	Wert
Auswertung	
Gefährdung/ Einflüsse	Das System ist in der Einstauhöhe gegenwärtig durch ein Rohr im Westen begrenzt, eventuell mäßigschnelle Verlandung durch dichte Vegetation an der Gewässeroberfläche.
Wertgesichtspunkte	Strukturreich, relativ artenreich, gute Wasserqualität, günstig als Insekten- und Amphibien-Lebensraum, auch als Fischlebensraum, insgesamt sehr positive Entwicklung.
zoologisch bedeutsame Strukturen	Kleingewässer, wasserführende Gräben
Bedeutung für Tiergruppe	Amphibien

Merkmal	Wert
Maßnahmen	Wassergebundene Insekten Hohe Wasserstände wie gegenwärtig sollten nach Möglichkeit dauerhaft im Gebiet gehalten werden; das Überlaufrohr am Westende des Grabens sollte eventuell verschlossen werden, da die Rückhaltung von ausreichend Wasser im System ohne hin schwierig ist
Größe	
Breite	5.00 m
