Erhebungsbogen

Projekt	Biotopkartierung Hamburg	Interne Nr.	76972
		DK5 DK5-GK	6822 6824
		DK5 - Name	Brammerhagen
Handlungsbedarf	Nein	Biotop-Nr. alt	95 187
Bearbeitung	BRA	Kartierung	07.10.2013
Räumliche Abbildung	Fläche	Fläche / Länge [m²/m]	225,99
Anzahl Abschnitte	1	Breite (lineare Abb.) [m]

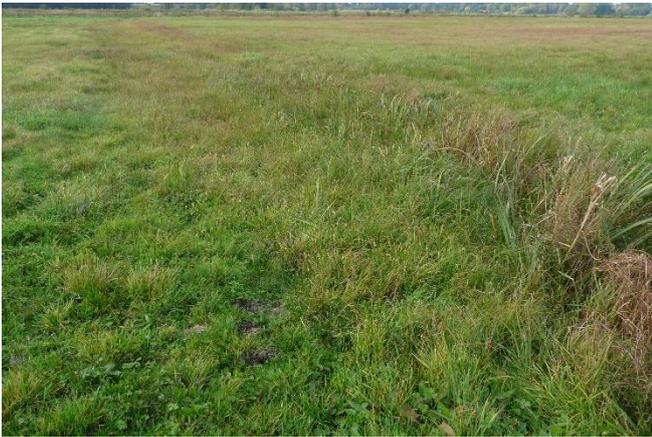
Fotodatei 6822_95_071013_1.JPG

An der Geländeoberfläche um 2 bis 3 m breiter, verlandeter Grabenbereich zwischen zwei gemähten Grünlandflächen mit seicht geneigten Ufern, nur rund 30/40 cm in das Gelände eingesenkt, zeitweilig mit etwas Wasserführung. Mit seicht geneigten Böschungen, in die Grünlandnutzung integriert. Vollständig überwachsen v.a. von Seggenbeständen. Niederwüchsig und offen, mit Hinweisen auf ein sehr mageres Niedermoorstandortpotential.

Gefährdung/ Einflüsse	Offene Wasserflächen fehlen, der Artenbestand ist recht artenarm.
Wertgesichtspunkte	Recht mager.
Maßnahmen	Keine.
