# Erhebungsbogen

<b>Projekt</b>	Biotopkartierung Hamburg	<b>Interne Nr.</b>	76974
		<b>DK5   DK5-GK</b>	<b>6822</b> 6824
		<b>DK5 - Name</b>	Brammerhagen
<b>Handlungsbedarf</b>	Nein	<b>Biotop-Nr.   alt</b>	<b>97</b> 195
<b>Bearbeitung</b>	BRA	<b>Kartierung</b>	07.10.2013
<b>Räumliche Abbildung</b>	Fläche	<b>Fläche / Länge [m<sup>2</sup>/m]</b>	5223,6702
<b>Anzahl Abschnitte</b>	1	<b>Breite (lineare Abb.) [m]</b>

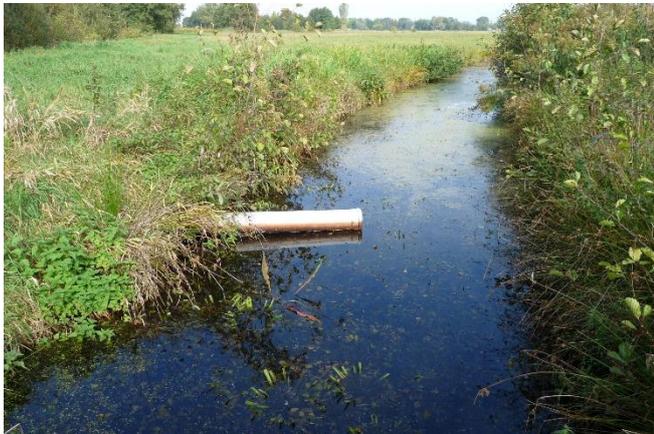
**Fotodatei**      6822\_97\_071013\_1.JPG

Autobahnrandgraben, an der Geländeoberfläche um 5 m breiter Bereich. Auf der Ostseite z.T. mit angrenzender Grünlandnutzung, meistens mit hochwüchsiger Brache. Auf der Westseite mit unterschiedlich ausgebildetem Rands treifen, häufig mit einem Saum aus Schwarzerlen, die bereits mehrfach zurückgestutzt worden sind und die Grünlandnutzung gegen die Autobahn recht günstig abschirmt. Daneben treten aber auch neophytische Gehölze wie v.a. Späte Traubenkirsche hier im Bestand auf. Der Graben selbst hat rund 0,5 m hohe Uferböschungen, mäßig steil geneigt, die häufig von Flatterbinsen, Seggen, aber auch Arten der feuchten Hochstaudenfluren und weiter im Süden auch nur von nitrophytischen Staudenfluren eingenommen werden. Der Graben selber hat eine etwa 3 m breite Wasserfläche, die vollständig von Wasserlinsen bedeckt ist, wobei regelmäßig auch die Kleine Wasserlinse auftritt. Buckelwasserlinse zeigt hohe Nährstoffgehalte an. Darunter ist das Wasser nur noch 10 bis 20 cm tief, offen, von Laubeinträgen und Holz geprägt, mit einer dicken Faulschlammauflage, recht nährstoffreich, aktuell aber recht klar und etwas bräunlich, anmoorig gefärbt. Offenbar treten mitunter Wasserstandsschwankungen auf.

Merkmal	Wert
<b>Größe</b>	vermutlich unter autobahntechnischen Gesichtspunkten bewirtschaftet werden. Dabei sollte der Gehölzsaum nach Möglichkeit breit und dicht erhalten bleiben, um die Landschaft vor den Einflüssen der Autobahn zu schützen.
Breite	5.00 m
