Erhebungsbogen

Projekt	Biotopkartierung Hamburg	Interne Nr.	76975
		DK5 DK5-GK	6822 6824
		DK5 - Name	Brammerhagen
Handlungsbedarf	Nein	Biotop-Nr. alt	98 198
Bearbeitung	BRA	Kartierung	08.10.2013
Räumliche Abbildung	Fläche	Fläche / Länge [m²/m]	279,7322
Anzahl Abschnitte	2	Breite (lineare Abb.) [m]

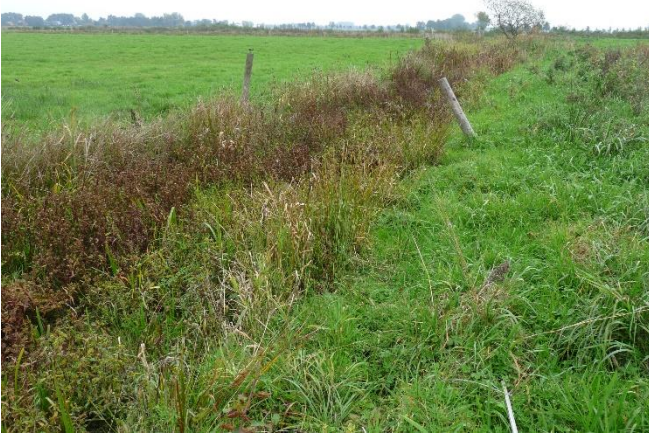
Fotodatei 6822_98_081013_1.JPG
Bildbeschreibung
Aufnahmerichtung

Rund 3 m breiter Grabenbereich zwischen zwei beweideten Grünlandflächen, mit einer etwa 1 m breiten Wasserfläche, 0,4 bis 0,5 m unter Gelände. Diese fast vollständig verlandet, jedoch noch mit Wasserlinsendecke, Vorkommen von Wasserfeder, aber vollständig überwachsen von Zweizahnfluren und nitrophytischem Röhricht aus Igelkolben. Zu den Rändern hin mit seicht ansteigenden, zeitweilig betretenen, etwas zerklüfteten, sumpfigen Ufern, die von Feuchtwiesenvegetation eingenommen werden. Eingestreut kommen Arten der feuchten Hochstaudenfluren, der Flutrassen und der Niedermoorstandorte vor. Brennessel, Igelkolben und Zweizahn zeigen einen nährstoffreichen Standort aufgrund intensiver Bodenverletzungen an. Der östliche Grabenabschnitt ist etwas artenärmer und älter bewachsen. Hier dominieren die nitrophytischen Röhrichtarten in etwas größerer Dichte.

Merkmal	Wert
Auswertung	
Gefährdung/ Einflüsse	Deutliche Verlandungstendenzen, vermutlich aufgrund der verhältnismäßig geringen Breite und der Trittbelastung.
Maßnahmen	Der Graben kann unterhalten und eine offene Wasserfläche wiederhergestellt werden, dies ist jedoch nicht zwingend notwendig.
Größe	
Breite	3.00 m
