Erhebungsbogen

Projekt	Biotopkartierung Hamburg	Interne Nr.	76976
		DK5 DK5-GK	6822 6824
Handlungsbedarf	Nein	DK5 - Name	Brammerhagen
Bearbeitung	BRA	Biotop-Nr. alt	99 200
Räumliche Abbildung	Fläche	Kartierung	08.10.2013
Anzahl Abschnitte	2	Fläche / Länge [m²/m]	573,2773
		Breite (lineare Abb.) [m]

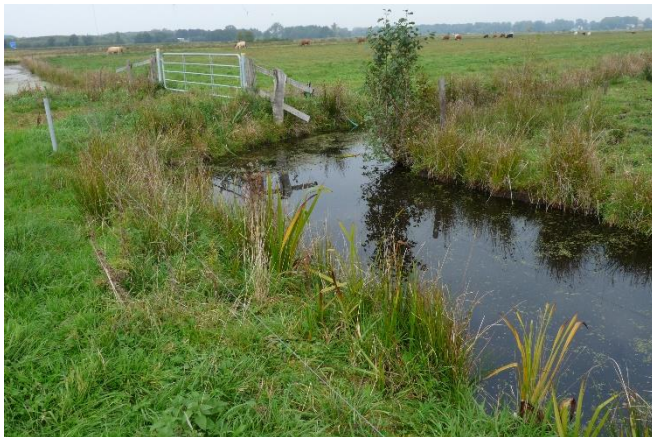
Fotodatei 6822_99_081013_1.JPG
Bildbeschreibung
Aufnahmerichtung

Grenzgraben zwischen beweideten Grünlandflächen, mit einer bis zu 4 m breiten Wasserfläche, etwa 30 cm unter dem benachbarten Gelände, gegen die anschließend stattfindende Beweidung ausgezäunt. Mit relativ gleichförmigen Ufern, die auf ca. 0,5 m Breite v.a. von Flatterbinse und Grünlandarten bewachsen sind. Im östlichen Abschnitt liegt der Wasserstand etwas niedriger als im westlichen Abschnitt. Das Gewässer ist nur noch um ca. 0,5 m tief, submers sind Bestände von Nuttalls Wasserpest erkennbar. An der Wasseroberfläche dominieren über größere Flächen Wasserlinsenbestände, vereinzelt kommt etwas Algenfarn vor. In den Ufern treten neben den Flatterbinsen zahlreiche weitere Arten auf. Das Wasser ist dunkelbräunlich-anmoorig gefärbt, der Gewässergrund ist deutlich schlammig geprägt und nur z.T. von submerser Vegetation bewachsen. Dadurch sind deutliche Verlandungstendenzen vorhanden. Vereinzelt gibt es etwas Erlengewuchs, aber keine größeren Verbuschungstendenzen.

Merkmal	Wert
Maßnahmen	Wasserstände dauerhaft auf hohem Niveau stabil halten, Wasserstandsschwankungen in Zukunft vermeiden, mittelfristig ist vermutlich eine Entschlammung notwendig, bei der die Sohle nach Möglichkeit unangetastet bleiben sollte.
