# Erhebungsbogen

<b>Projekt</b>	Biotopkartierung Hamburg	<b>Interne Nr.</b>	77058
		<b>DK5   DK5-GK</b>	<b>6824</b> 6824
		<b>DK5 - Name</b>	Neuland-Ost
<b>Handlungsbedarf</b>	Nein	<b>Biotop-Nr.   alt</b>	<b>12</b> 373
<b>Bearbeitung</b>	BRA	<b>Kartierung</b>	27.09.2013
<b>Räumliche Abbildung</b>	Fläche	<b>Fläche / Länge [m<sup>2</sup>/m]</b>	238,6522
<b>Anzahl Abschnitte</b>	1	<b>Breite (lineare Abb.) [m]</b>

## Bestandsbeschreibung

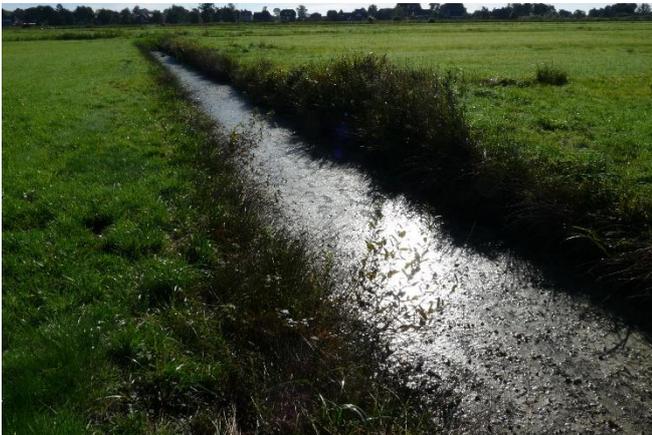
**Fotodatei**      6824\_12\_270913\_1.JPG  
**Bildbeschreibung**  
**Aufnahmerichtung**

An der Geländeoberfläche um 3 m breiter Grabenbereich zwischen zwei gemähten Grünlandflächen, Querverbindung im Grünland. Mit angrenzender Wiesennutzung, die bis dicht an die Ufer heranreicht, so dass jeweils nur ein etwa 0,5 m breiter Randstreifen von Röhrichtarten und Arten der Hochstaudenfluren bewachsen ist. Die Ufer sind relativ steil geneigt, um 0,4 m hoch. Der Wasserstand ist um ca. 10 cm in jüngerer Zeit abgefallen. Zwischen den Böschungen liegt eine bis zu 2 m breite Wasserfläche, die aktuell um 0,5 m tief ist, jedoch mit viel Torfschlammablagung am Gewässergrund und ohne erkennbaren submersen Bewuchs. An der Oberfläche mit dichtem Bestand aus Wasserlinse und zur Hälfte auch von Froschbiß bewachsen. Insgesamt mäßig artenreich ausgebildeter Graben, eventuell vor nicht allzu langer Zeit unterhalten, mit offener Wasserfläche, aber geringer Artenvielfalt.

Merkmal	Wert
<b>Auswertung</b>	
Gefährdung/ Einflüsse	Torfmußdebildung, Schlammablagerungen am Gewässergrund, fehlender submerser Bewuchs, relativ steile Uferböschungen, mäßig artenreich.
Wertgesichtspunkte	Dauerhafte Wasserführung, vermutlich Eignung als Amphibien-Lebensraum.
Maßnahmen	Mittelfristig schonende Gewässerunterhaltung betreiben, bei der möglichst nur der Schlamm entnommen wird und Teile der Vegetation erhalten werden. Die

Merkmal	Wert
<b>Größe</b>	Wasserstandsschwankungen wie in jüngerer Zeit zu beobachten, sollten minimiert werden.
Breite	3.00 m
