Erhebungsbogen

| Projekt | Biotopkartierung Hamburg | Interne Nr. | 77113 |
| | | DK5 - Name | Neuland-Ost |

| 1 | TF | Typ | HF | F.Anteil |
|---|---|---|---|---|
| 2 | FGV | Stark verlandeter, austrocknender Graben (2000) | | |

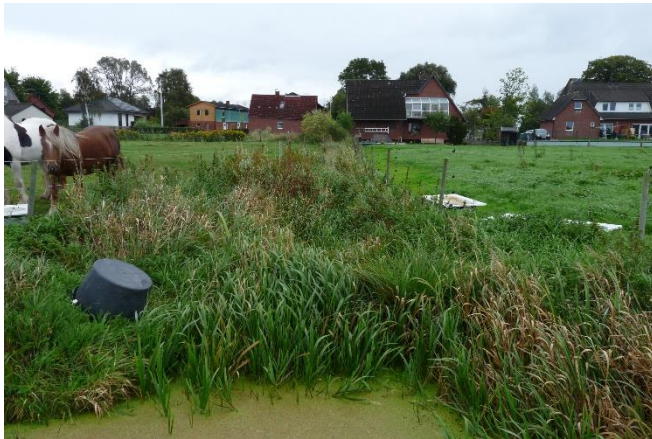
Fotodatei 6824_14_240913_1.JPG
Bildbeschreibung
Aufnahmerichtung

Rund 2 bis 3 m breiter Bereich zwischen zwei Pferdeweiden, gegen diese ausgezäunt. Mit flach eingemuldetem, stark verlandetem Graben, der vollständig von Wasserschwaden-Röhricht überwachsen ist. In den Randbereichen mit Übergängen zu den benachbarten Grünlandflächen. Hier mit Landröhrichten aus Rohrglanzgras und Wasserschwaden, durchsetzt von etwas Brennnessel und einzelnen Arten der feuchten Hochstaudenfluren. Insgesamt durch die Verlandung deutlich verarmt.

| Merkmal | Wert |
|---|---|
| Gefährdung/ Einflüsse | Verlust der offenen Wasserfläche im Zuge der vollständigen Verlandung. |

| Merkmal | Wert |
|---|---|
| Maßnahmen | 3.2 - Gewässer schonend unterhalten |
