Erhebungsbogen

Projekt	Biotopkartierung Hamburg		Interne Nr.	77426	
			DK5 DK5-GK	6824	6826
Handlungsbedarf	Nein		DK5 - Name	Neuland-Ost	
Bearbeitung	BRA	Kopie	Nein	Biotop-Nr. alt	172 221
Räumliche Abbildung	Fläche		Kartierung	27.09.2013	
Anzahl Abschnitte	1		Fläche / Länge [m²/m]	1431,2425	
			Breite (lineare Abb.) [m]

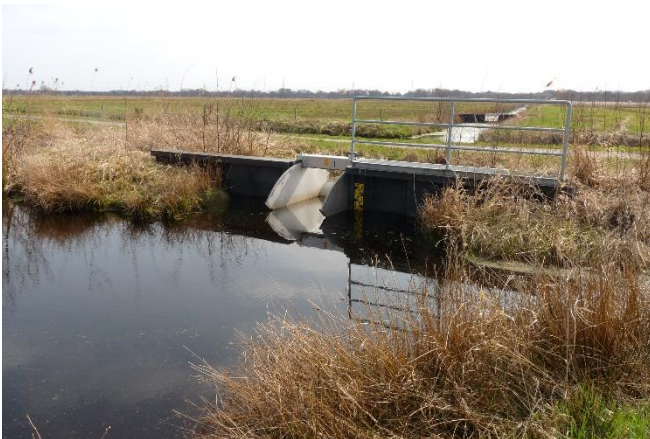
Fotodatei 6824_172_270913_1.JPG**Bildbeschreibung**
Aufnahmerichtung

Grünlandgraben zwischen zwei Nutzungseinheiten. An der Geländeoberfläche rund 3 m breiter Bereich. Auf der Ostseite mit etwas höherem Ufer, weil hier eine Aufschüttung vorliegt mit torfigem Material. Hier ist das Ufer um 50 cm hoch, auf der Westseite nur um 20 bis 30 cm. Dazwischen liegt eine rund 2 m breite Wasserfläche, unterhalb steiler Ufer, die prinzipiell rund 0,5 m Wassertiefe aufweist, jedoch mit stark aufschwimmender Torfmudde belastet ist, so dass auf der Wasseroberfläche zahlreiche Arten der nitrophytischen Röhrichte, v.a. Igelkolben aufkeimt und die Wasserlinsendecke direkt in einem sumpfigem, torfigem Substrat aufliegt. Offene Wasserflächen sind kaum vorhanden. Dennoch ist ein großer Bestand von Froschbiß auf der Wasseroberfläche zu finden. Im übrigen ist der Bestand mäßig artenreich, in Teilen etwas niedermoortypisch mit Vorkommen von insbesondere Straußblütigem Gilbweiderich, relativ offen und besonnt. Auf der Westseite reicht die Wiesennutzung recht eng an den Graben heran. Auf der Ostseite ist ein etwas stärker ruderal geprägter Randstreifen vorhanden.

Merkmal	Wert
Auswertung	
Gefährdung/ Einflüsse	Aufgrund der aufschwimmenden Torfmudde ist nahezu kein offener Wasserkörper vorhanden, die Eignung als Amphibien-Lebensraum ist entsprechend vermindert.
Wertgesichtspunkte	Mäßig artenreich, im Frühjahr eventuell in Teilen ausreichend offene Wasserfläche für eine Eignung als Amphibien-Lebensraum.
Maßnahmen	Wenn es möglich ist, sollte der Graben schonend, relativ häufig entschlammt werden, um die Torfmudde soweit wie möglich zu entfernen und offene Wasserkörper zu schaffen. Anschließend sollten eventuell Wasserpflanzen eingebracht werden, die dazu geeignet sind, das Substrat zu befestigen.
