Erhebungsbogen

Projekt	Biotopkartierung Hamburg	Interne Nr.	77432
		DK5 DK5-GK	6824 6826
		DK5 - Name	Neuland-Ost
Handlungsbedarf	Nein	Biotop-Nr. alt	178 227
Bearbeitung	BRA	Kartierung	30.09.2013
Räumliche Abbildung	Fläche	Fläche / Länge [m²/m]	1154,6122
Anzahl Abschnitte	1	Breite (lineare Abb.) [m]

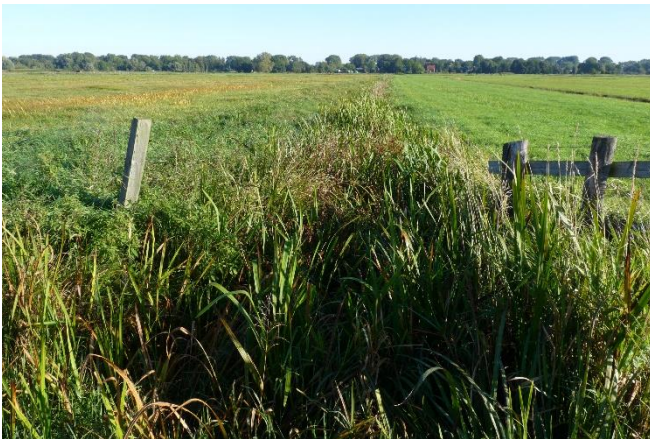
Fotodatei 6824_178_300913_1.JPG
Bildbeschreibung
Aufnahmerichtung

An der Geländeoberfläche um 3 bis 4 m breiter Grabenbereich, mit mäßig steil geneigten Uferböschungen und angrenzenden Mähwiesennutzungen, im Norden auch teilweise mit angrenzenden Weidenutzungen. Mit einer rund 2 m breiten Wasserfläche, etwa 0,4 m unter dem benachbarten Gelände, die aktuell vollständig verlandet und überwachsen ist von hohen Anteilen v.a. Wasserfeder, etwas Wasserlinsen in offeneren Bereichen, zu hohen Anteilen aber auch von nitrophytischen Röhrichten überwachsen aus Igelkolben und Rohrkolben sowie von Flutrasen aus Ausläufer-Straußgras und Flutendem Schwaden und größeren Beständen von Zweizahn. Im Frühjahr ist noch eine offene Wasserfläche mit Torfmudde-Bildung vorhanden gewesen. Der Wasserstand scheint im Verlauf der Beobachtungen um 10 bis 20 cm gefallen zu sein. Die Vegetation schwimmt vermutlich auf der Muddeoberfläche, darunter ist vermutlich auch noch ein offener Wasserkörper vorhanden, der jedoch nicht mehr erkennbar ist.

Verlust der offenen Wasserflächen im Zuge der Sukzession.

Merkmal	Wert
Wertgesichtspunkte Maßnahmen	Noch mäßig artenreich bewachsen, auch mit Vorkommen gefährdeter Arten. Der Graben muss offenbar etwas häufiger unterhalten werden, um die Torfmudde zu entfernen. Dazu sollte eventuell alle 3 Jahre eine moderate Entschlammung erfolgen, bei der möglichst nur die Lockermaterialien entnommen werden. Teile der Vegetation sollten grundsätzlich erhalten bleiben, um einen artenreichen Bewuchs zu fördern.
