Erhebungsbogen

Projekt	Biotopkartierung Hamburg	Interne Nr.	77441
		DK5 DK5-GK	6824 6826
		DK5 - Name	Neuland-Ost
Handlungsbedarf	Nein	Biotop-Nr. alt	187 237
Bearbeitung	BRA	Kartierung	30.09.2013
Räumliche Abbildung	Fläche	Fläche / Länge [m²/m]	1120,8401
Anzahl Abschnitte	1	Breite (lineare Abb.) [m]

Bestandsbeschreibung

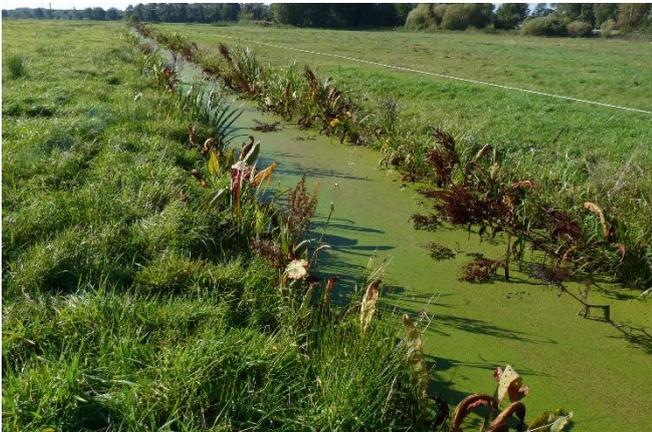
Fotodatei 6824_187_300913_1.JPG
Bildbeschreibung
Aufnahmerichtung

Etwa 4 bis 5 m breiter Grabenbereich, Grenzgraben zwischen Grünlandflächen. Auf der Westseite mit Beweidung, auf der Ostseite mit angrenzender Mähwiesennutzung. Mit rund 30 bis 40 cm hohen Uferböschungen, die auf 0,5 m Breite gewässertypisch von nitrophytischen Röhrichtarten bewachsen sind und mäßig steil geneigt. Am Fuß der Böschung mit kleineren Entwicklungen von Flutrasen. Das Gewässer hat eine 2,5 m, örtlich auch 3 m breite Wasserfläche, die noch um 10 bis 20 cm tief ist, offenbar ohne submerse Vegetation, vereinzelt mit etwas Froschbiß. Ansonsten vollständig bewachsen von Wasserlinsen, Buckel-Wasserlinse und Kleiner Wasserlinse. In den Uferbereichen die Röhricht- und Stauden-Vegetation ist mäßig artenreich ausgeprägt, insgesamt nitrophytischer Charakter, nur örtlich etwas niedermoortypisch. Mit starker Verlandung, vermutlich infolge aufschwimmender Torfmaterialien.

Merkmal	Wert
Auswertung Gefährdung/ Einflüsse	Verlust der offenen Wasserfläche wegen des nicht standfesten, torfigen Untergrundes.

Merkmal	Wert
Wertgesichtspunkte	Dauergewässer, im Frühjahr dennoch als Laichgewässer für Amphibien geeignet, große Bestände der Kleinen Wasserlinse.
Maßnahmen	Der Graben sollte weiterhin und regelmäßig schonend entschlammt werden, ohne in die Sohle selbst einzugreifen, aber um auf lange Sicht offenere Wasserflächen zu etablieren und die Torfmudde zu reduzieren.
Größe	
Breite	5.00 m
