Erhebungsbogen

Projekt	Biotopkartierung Hamburg	Interne Nr.	77343
		DK5 DK5-GK	6824 6826
		DK5 - Name	Neuland-Ost
Handlungsbedarf	Nein	Biotop-Nr. alt	85 120
Bearbeitung	BRA	Kartierung	26.09.2013
Räumliche Abbildung	Fläche	Fläche / Länge [m²/m]	197,3161
Anzahl Abschnitte	1	Breite (lineare Abb.) [m]

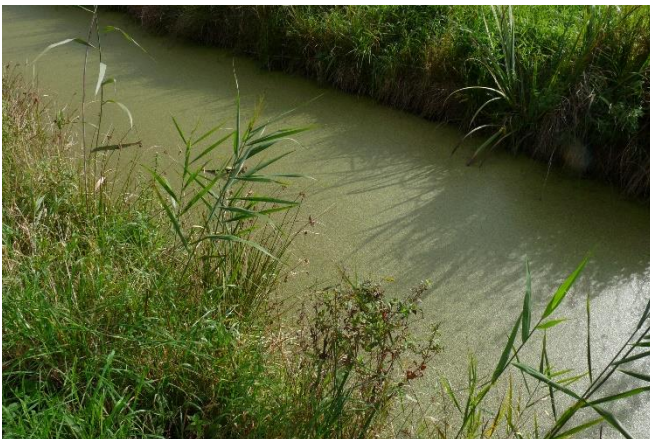
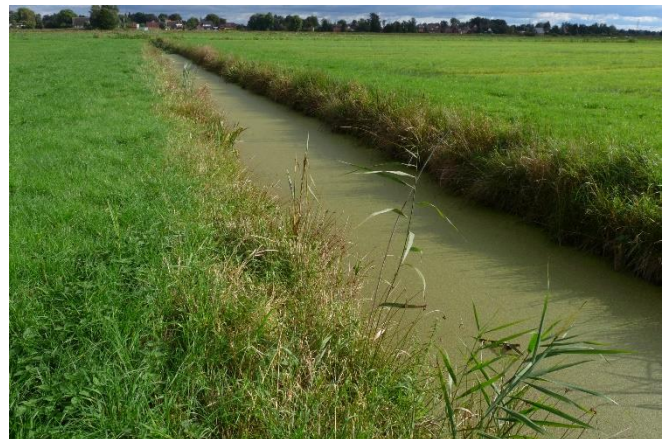
Fotodatei	6824_85_260913_1.JPG	Fotodatei	6824_85_260913_2.JPG
Bildbeschreibung		Bildbeschreibung	
Aufnahmerichtung		Aufnahmerichtung

An der Geländeoberfläche um 3,50 m breiter Grenzgrabenbereich, mit einer 2,50 m breiten Wasserfläche, 0,5 m unter dem Gelände. Diese jedoch nur noch um 10 bis 20 cm tief aufgrund aufschwimmender Torfmudde, ohne submerse Vegetation. An der Oberfläche vollständig bedeckt von einem Bestand aus Buckel-Wasserlinse, die sehr hohe Nährstoffgehalte im freien Wasserkörper anzeigt. Die Böschungen sind recht steil geneigt, strukturarm, im oberen Teil von Grünlandarten bestimmt und auf nur sehr schmalen Streifen über dem Wasser durchsetzt von den Arten der feuchten Hochstaudenfluren, jeweils nur in sehr geringer Dichte. Die Böschungen sind zum großen Teil in die Mahd integriert und entsprechend niedrig bewachsen. Insgesamt ist der Graben recht strukturarm, hat aber eine große, offene Wasserfläche, die wiederum aber als offener Wasserkörper aufgrund der starken Schlammabildung nicht in Frage kommt. Ganz im Osten ist der Graben bereits weitgehend verlandet bis an die Gewässeroberfläche. Hier setzt eine Entwicklung von Röhrichten auf dem Gewässerboden ein.

Merkmal	Wert
Auswertung	
Gefährdung/ Einflüsse	Relativ strukturarm, relativ niedriger Wasserstand, Entwässerung der benachbarten Gebiete, kein freier Wasserkörper, stark von Torfschlamm beeinträchtigt.
Wertgesichtspunkte Maßnahmen	Da uergewässer, eventuell mit Eignung als Amphibien-Laichgewässer im Frühjahr. Wenn möglich, sollte versucht werden, den Torfschlamm aus dem Gewässer zu holen, ohne das Profil stark zu beeinflussen, so dass mehr offener Wasserkörper entstehen kann.
