Erhebungsbogen

Projekt	Biotopkartierung Hamburg	Interne Nr.	77346
		DK5 DK5-GK	6824 6826
		DK5 - Name	Neuland-Ost
Handlungsbedarf	Nein	Biotop-Nr. alt	88 126
Bearbeitung	BRA	Kartierung	26.09.2013
Räumliche Abbildung	Fläche	Fläche / Länge [m²/m]	239,4281
Anzahl Abschnitte	2	Breite (lineare Abb.) [m]

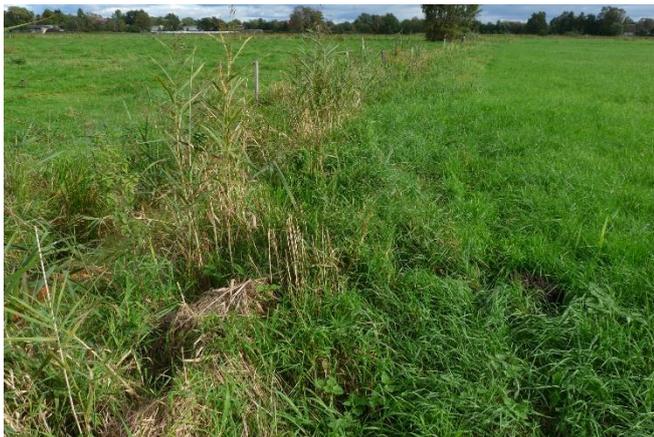
Fotodatei 6824_88_260913_1.JPG
Bildbeschreibung
Aufnahmerichtung

Um 3 m breiter Quergraben, Grenzgraben zwischen einer beweideten Grünlandfläche im Norden und einer gemähten im Süden. Mit relativ steilen Böschungen, die 0,5 m hoch zu den benachbarten Nutzungen ansteigen. Am Grund mit einer etwa 1,20 m breiten Wasserfläche, die z.T. offen ist, um 10 cm tief, mit klarem, nicht gefärbtem Wasser, aber mit Torfmudde am Gewässergrund, überwachsen von Froschbißbeständen. Größtenteils ist der Graben aber vollständig von nitrophytischem Röhricht aus Wasserschwaden und Igelkolben recht artenarm überwachsen. Auch in den Ufern ist die Vegetation hochwüchsig, etwas von Brennesseln durchsetzt und artenarm. Dies sind Hinweise darauf, dass die angrenzenden Nutzungen i.d.R. relativ intensiv erfolgen. Der Wasserstand ist in jüngerer Zeit leicht angehoben worden, der Graben ist eventuell zeitweilig ausgetrocknet.

Merkmal	Wert
Auswertung	
Gefährdung/ Einflüsse	Verlandung, relativ weit unter Flur wasserführend, entwässernd, relativ eutroph geprägt, relativ artenarm.
Wertgesichtspunkte	Eventuell ausreichende Wasserführung für einen Graben mit Eignung als Amphibien-Lebensraum.
Maßnahmen	Die Ufer eventuell etwas abflachen, den Wasserstand im Gebiet dauerhaft auf höherem Niveau stabil halten, offene Wasserfläche erhalten, gelegentlich unterhalten.
