Erhebungsbogen

Projekt	Biotopkartierung Hamburg	Interne Nr.	77348
		DK5 DK5-GK	6824 6826
		DK5 - Name	Neuland-Ost
Handlungsbedarf	Nein	Biotop-Nr. alt	90 129
Bearbeitung	BRA	Kartierung	26.09.2013
Räumliche Abbildung	Fläche	Fläche / Länge [m²/m]	634,6819
Anzahl Abschnitte	1	Breite (lineare Abb.) [m]

Bestandsbeschreibung

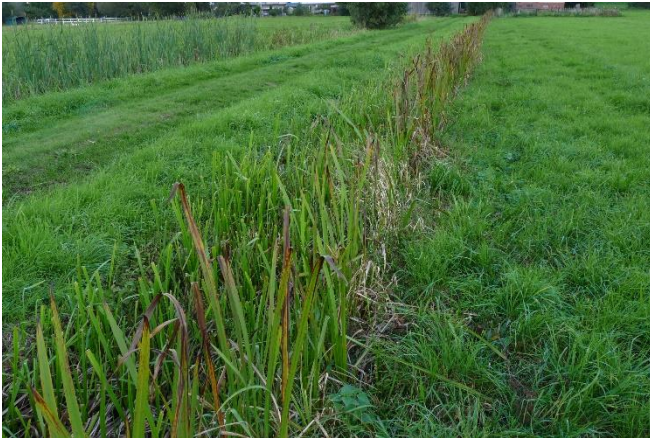
Fotodatei 6824_90_260913_1.JPG
Bildbeschreibung
Aufnahmerichtung

Wegeseitengraben, zwischen einem Weggrundstück auf der Westseite und einer gemähten, aber in der Vergangenheit wohl intensiv genutzten Grünlandfläche auf der Ostseite. Der Grabenbereich ist um 2 bis 3 m breit, die Wasserfläche ca. 1 m bis 1,50 m liegt ca. 0,5 m unter dem Gelände, ist teilweise von etwas Wasserlinse bewachsen, größtenteils aber von einem Röhricht aus Igelkolben durchwachsen, das das Gewässer fast vollständig überschattet und kaum submerse oder Wasserpflanzenvegetation zulässt.

Weitere Angaben	
Merkmal	Wert
Auswertung	
Gefährdung/ Einflüsse	Recht deutliche Verlandung, deutliche Verarmung, vielleicht auch aufgrund intensiverer Nutzungen auf der Wiesenseite in der Vergangenheit, Entwässerung des Gebietes.
Wertgesichtspunkte	Im Frühjahr eventuell ausreichende Wasserführung, um als Laichgewässer für Amphibien geeignet zu sein.
Maßnahmen	Graben moderat unterhalten, Teile der Vegetation erhalten, aber eine offene Wasserfläche wiederherstellen, möglichst hohe Wasserstände im Gebiet erhalten.
