# Erhebungsbogen

<b>Projekt</b>	Biotopkartierung Hamburg	<b>Interne Nr.</b>	77349
		<b>DK5   DK5-GK</b>	<b>6824</b> 6826
		<b>DK5 - Name</b>	Neuland-Ost
<b>Handlungsbedarf</b>	Nein	<b>Biotop-Nr.   alt</b>	<b>91</b> 131
<b>Bearbeitung</b>	BRA	<b>Kartierung</b>	26.09.2013
<b>Räumliche Abbildung</b>	Fläche	<b>Fläche / Länge [m<sup>2</sup>/m]</b>	176,3461
<b>Anzahl Abschnitte</b>	1	<b>Breite (lineare Abb.) [m]</b>

## Bestandsbeschreibung

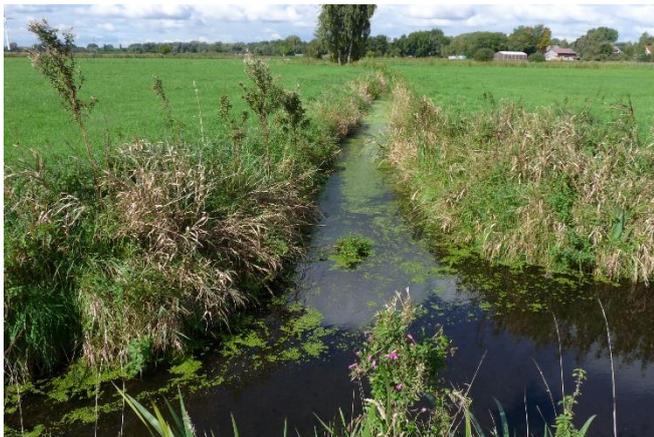
**Fotodatei**      6824\_91\_260913\_1.JPG  
**Bildbeschreibung**  
**Aufnahmerichtung**

An der Geländeoberfläche um 2 m breiter Graben, Quergraben zwischen genutzten Grünlandflächen, diese vermutlich zeitweilig intensivgenutzt. Der Graben - wie das angrenzende Grünland - offenbar etwas verarmt. Mit einer etwa 1 m bis 1,50 m breiten Wasserfläche, ca. 50 cm unter Gelände. Im Westen vollständig überwachsen von einem Röhricht aus Igelkolben. Nach Osten zu zunehmend offen und von einer Wasserlinsendecke bedeckt. Darunter mit noch rund 20 cm offenem Wasser, auftreibender Torfmudde und ohne submerse Vegetation. Die Ufer sind relativ steil und von nitrophytischen Röhrichtarten, v.a. Rohrglanzgras und Wasserschwaden bewachsen, darüber kommen Brennessel und die Arten der angrenzenden Grünlandflächen.

Merkmal	Wert
<b>Auswertung</b>	
Gefährdung/ Einflüsse	Entwässerung des Gebietes über den Graben, fehlende, submerse Vegetation wegen Torfschlamm-Bildung am Gewässergrund, eventuell verarmt aufgrund früherer Intensivnutzungen in den Nachbarflächen.
Wertgesichtspunkte Maßnahmen	Da uergewässer mit Möglichkeit der Entwicklung von Amphibien und Libellen. Der Wasserstand im Gebiet sollte etwas angehoben werden, die Grabenufer könnten abgeflacht werden, es sollte eine moderate Entschlammung erfolgen, bei der das Grabenprofil erhalten wird, der Schlamm aber entfernt.
