Erhebungsbogen

Projekt	Biotopkartierung Hamburg		Interne Nr.	98356
			DK5 DK5-GK	6826
			DK5 - Name	Stillhorn
Handlungsbedarf	Nein		Biotop-Nr. alt	1265
Bearbeitung	PRO	Kopie	Nein	Kartierung
Räumliche Abbildung	Linie			06.10.2014
Anzahl Abschnitte	2			Fläche / Länge [m²/m]
				651,95
				Breite (lineare Abb.) [m]
				3,8

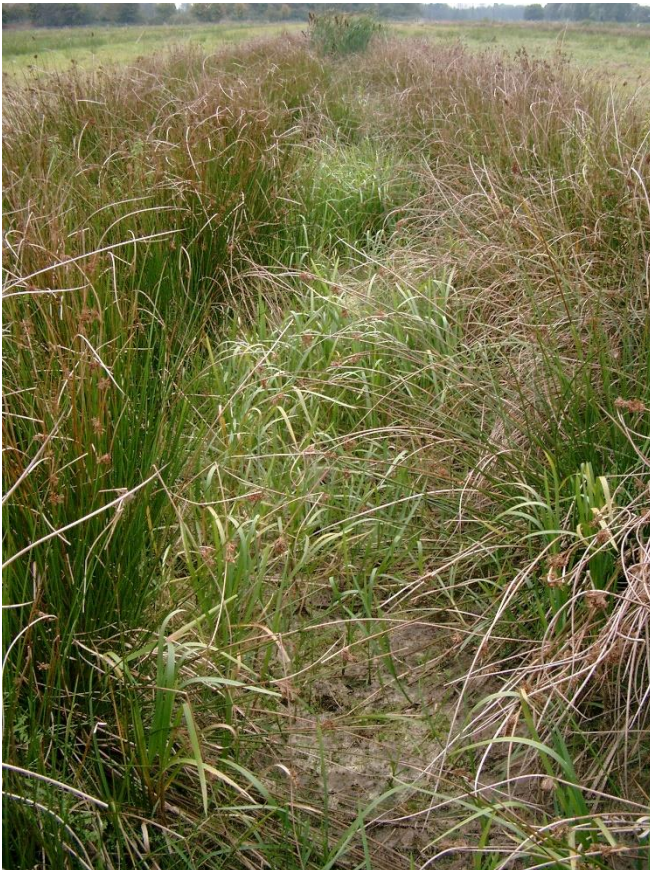
Fotodatei 6826_1265_061014_1.JPG
Bildbeschreibung

2 Beetgräben, weitgehend ausgetrocknet, stellenweise, besonders im Süden restwasserführend und dann oft verockert und/oder mit dickem Algenbrei und mit öliger Kahmhaut bedeckt oder aber zumindest sumpfig. An mehreren Stellen ist der Boden mit weitgehend vertrockneter Wasserlinse bedeckt, was für einen zumindest zeitweise höheren Wasserstand in der Vergangenheit spricht.

Auch hier gilt: Soll der Graben gut sein, braucht er Wasser - kontinuierlich. Submerse Vegetation, die nicht die Fähigkeit hat, Landformen zu bilden, wird durch Trockenfallen effektiv dezimiert.

Merkmal	Wert
Auswertung	
Gefährdung/ Einflüsse	Entwässerung Verockerung
Wertgesichtspunkte	Bestandteil der historischen Kulturlandschaft Teil eines größeren Biotopkomplexes Vorkommen seltener Pflanzen
Bedeutung für Tiergruppe	Amphibien
Maßnahmen	2.1 - Wasserstand auf hohem Niveau stabilisieren, Wasserstandsschwankungen vermindern 2.3 - Gewässer vertiefen
Größe	
Breite	3.80 m
