Erhebungsbogen

Projekt	Biotopkartierung Hamburg	Interne Nr.	98357
		DK5 DK5-GK	6826
Handlungsbedarf	Nein	DK5 - Name	Stillhorn
Bearbeitung	PRO	Biotop-Nr. alt	1266
Räumliche Abbildung	Linie	Kartierung	06.10.2014
Anzahl Abschnitte	2	Fläche / Länge [m²/m]	553,49
		Breite (lineare Abb.) [m]	3,8

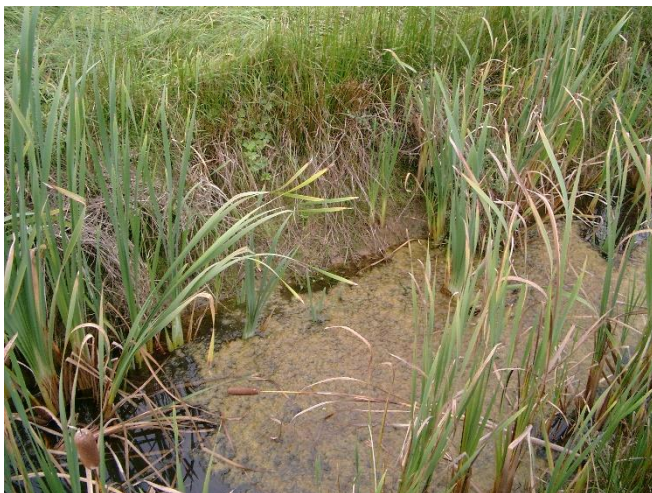
2 eng beieinander liegende Gräben, die bei der Vorkartierung bis zur Kartierunwürdigkeit verlandet waren. Jetzt steil neu eingeschnitten, mit diverser Unterwasservegetation, (2 Laichkrautarten, Wasserfeder, Wasserpest) deswegen geschützt, obwohl von minderer Wasserqualität: trüb, Verockerung (nach N zunehmend), stellenweise ölige Kahmhaut und im östlichen Graben auch Algenwatten.

Fotodatei	6826_1266_061014_1.JPG	Fotodatei	6826_1266_061014_2.JPG
Bildbeschreibung	östl Graben	Bildbeschreibung	westl Gaben
Aufnahmerichtung		Aufnahmerichtung

Merkmal	Wert
Gefährdung/ Einflüsse	Entwässerung Eutrophierung
Wertgesichtspunkte	Bestandteil der historischen Kulturlandschaft Vorkommen seltener Pflanzen
zoologisch bedeutsame Strukturen	Teil eines größeren Biotopkomplexes Kleingewässer, wasserführende Gräben
Bedeutung für Tiergruppe	Röhricht Amphibien Wassergebundene Insekten Mollusken
Maßnahmen	Libellen Wasserstand im ganzen Gebiet anheben, so Verockerung vermeiden, Unterwasservegetation Raum geben
Größe	
Breite	3.80 m

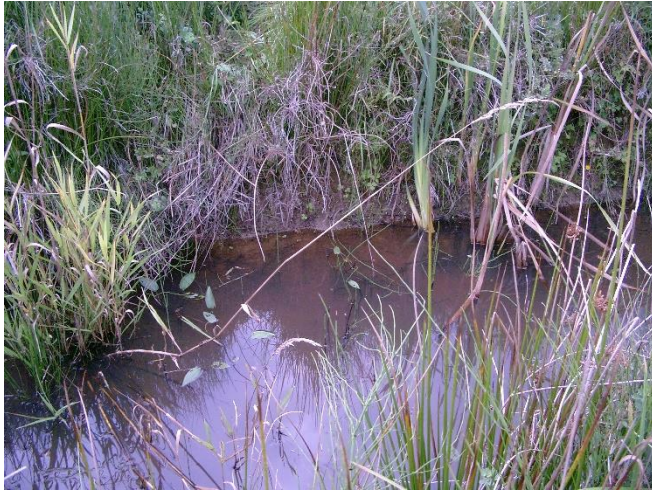
Fotodatei 6826_1266_061014_3.JPG
Bildbeschreibung westl Graben
Aufnahmerichtung
