Erhebungsbogen

Projekt	Biotopkartierung Hamburg	Interne Nr.	98359
		DK5 DK5-GK	6826
Handlungsbedarf	Nein	DK5 - Name	Stillhorn
Bearbeitung	PRO	Biotop-Nr. alt	1268
Räumliche Abbildung	Linie	Kartierung	05.10.2014
Anzahl Abschnitte	2	Fläche / Länge [m²/m]	551,48
		Breite (lineare Abb.) [m]	5,5

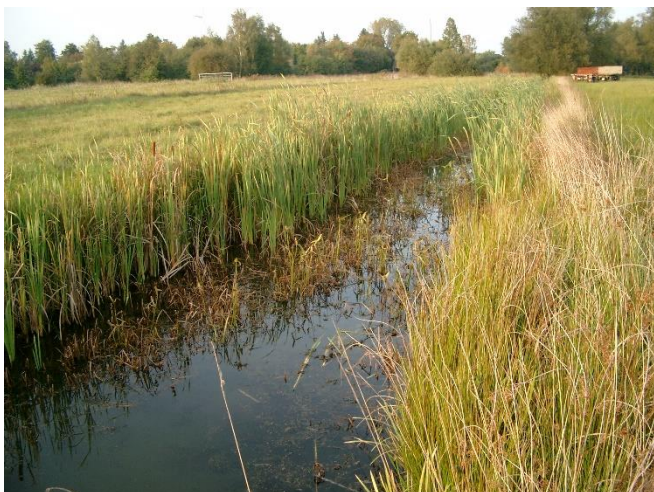
Fotodatei	6826_1268_051014_1.JPG	Fotodatei	6826_1268_051014_2.JPG
Bildbeschreibung		Bildbeschreibung	weslicher Graben mit Schilfherde
Aufnahmerichtung		Aufnahmerichtung	NE
