# Erhebungsbogen

<b>Projekt</b>	Biotopkartierung Hamburg		<b>Interne Nr.</b>	98373
			<b>DK5   DK5-GK</b>	<b>6826</b>
			<b>DK5 - Name</b>	Stillhorn
<b>Handlungsbedarf</b>	Nein		<b>Biotop-Nr.   alt</b>	<b>1282</b>
<b>Bearbeitung</b>	PRO	<b>Kopie</b>	Nein	<b>Kartierung</b>
<b>Räumliche Abbildung</b>	Linie			16.07.2014
<b>Anzahl Abschnitte</b>	2			<b>Fläche / Länge [m<sup>2</sup>/m]</b>
				464,18
				<b>Breite (lineare Abb.) [m]</b>
				6

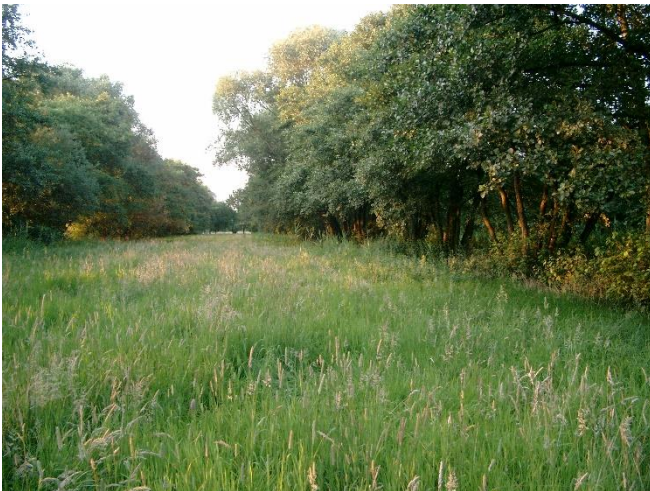
**Fotodatei** 6826\_1282\_160714\_1.JPG  
**Bildbeschreibung** Mittlerweile hat sich die Ackernutzung zwischen den Gräben/Baumreihen in Intensivgrünland gewandelt
