Erhebungsbogen

Projekt	Biotopkartierung Hamburg	Interne Nr.	98443
		DK5 DK5-GK	6826
		DK5 - Name	Stillhorn
Handlungsbedarf	Nein	Biotop-Nr. alt	1352
Bearbeitung	PRO	Kartierung	20.07.2014
Räumliche Abbildung	Linie	Fläche / Länge [m²/m]	372,25
Anzahl Abschnitte	2	Breite (lineare Abb.) [m]	5,5

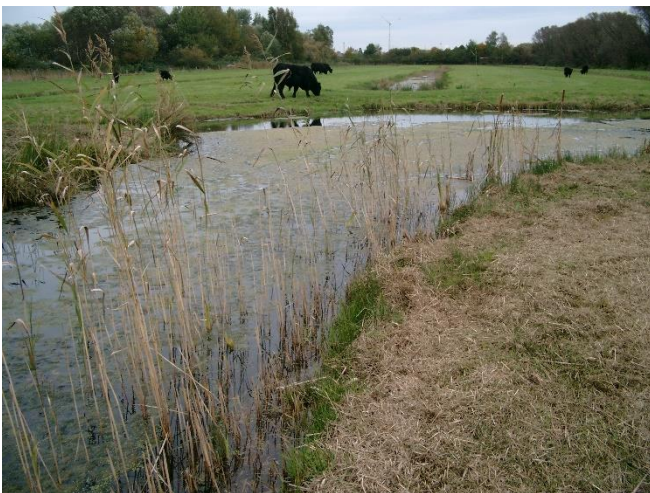
Fotodatei 6826_1352_200714_1.JPG
Bildbeschreibung Das besonders breite Nordende im Oktober. Quer verläuft die Neue Höder Wettern
Aufnahmerichtung NNE

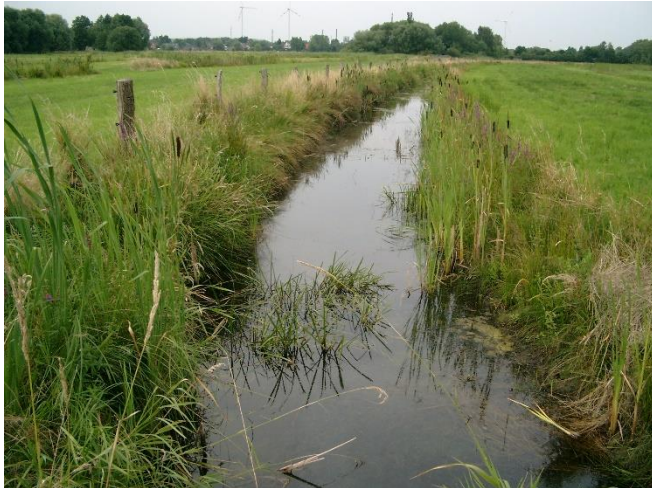
Fotodatei	6826_1352_200714_3.JPG	Fotodatei	6826_1352_200714_4.JPG
Bildbeschreibung	im S	Bildbeschreibung	k.A.
Aufnahmerichtung	N	Aufnahmerichtung
