# Erhebungsbogen

<b>Projekt</b>	Biotopkartierung Hamburg	<b>Interne Nr.</b>	98479
		<b>DK5   DK5-GK</b>	<b>6826</b>
		<b>DK5 - Name</b>	Stillhorn
<b>Handlungsbedarf</b>	Nein	<b>Biotop-Nr.   alt</b>	<b>1387</b>
<b>Bearbeitung</b>	PRO	<b>Kartierung</b>	04.09.2014
<b>Räumliche Abbildung</b>	Linie	<b>Fläche / Länge [m<sup>2</sup>/m]</b>	305,7
<b>Anzahl Abschnitte</b>	4	<b>Breite (lineare Abb.) [m]</b>	3,9

**Gesetzlicher Schutz** § 30 (2) 1.2 Natürliche oder naturnahe stehende Gewässer **Schutz nur teilweise** **Nein**

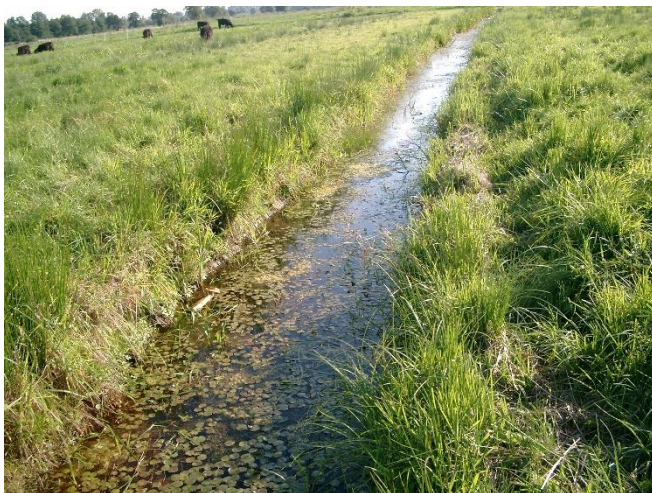
**Fotodatei** 6826\_1387\_040914\_1.JPG  
**Bildbeschreibung** 4. Gr.  
**Aufnahmerichtung**

Relativ eng beieinanderliegende, kurze Beetgräben. Neu eingetieft, mit noch tlw nackten Uferkanten und oft dichten Fadenalgenwatten; auch vereinzelte Ruderal-Arten wie Brennessel zeigen die neuerliche Wiedernutzung und die (noch) hohe Nährstoffbelastung. Durch Rinderbeweidung tw. Vertritt der Ufer. Das Mahdgut eines Pflegeschnitts ist am und tlw. im Gewässer liegengeblieben, was zu weiterer Nährstoffbelastung führt. Da kein Gehölzaufkommen zu verzeichnen ist, sollte die Ufermahd zukünftig unterbleiben - vor allem darf kein Schnittgut die Gewässer belasten. Aufgrund des Vorkommens beider Wasserpestarten (in den Gräben mit unterschiedlichen Schwerpunkten verteilt) sowie weiterer Unterwasserflur (hfg. 3furchiger Wasserlinse und u.a. Wasserfeder und ein Wasserlebermoos) und des Artenreichtums stehen die Gräben als Wasserpest-Laichkrau-Typ unter gesetzlichem Schutz. Reich an die Wasseroberfläche durchstoßenden Helophyten.

Merkmal	Wert
Wertgesichtspunkte	Bestandteil der historischen Kulturlandschaft Vorkommen seltener Pflanzen Bedeutung für das Landschaftsbild Teil eines größeren Biotopkomplexes
zoologisch bedeutsame Strukturen Bedeutung für Tiergruppe	Uferstaudenflur Amphibien, Laichgewässer Libellen
Maßnahmen	Evtl Rinder vom Ufer fernhalten, wenn Vertritt zu stark wird Ufervegetation bei der Mahd schonen, kein Eintrag des Schnittguts
<b>Größe</b>	
Breite	3.90 m
