# Erhebungsbogen

<b>Projekt</b>	Biotopkartierung Hamburg	<b>Interne Nr.</b>	98516
		<b>DK5   DK5-GK</b>	<b>6826</b>
		<b>DK5 - Name</b>	Stillhorn
<b>Handlungsbedarf</b>	Nein	<b>Biotop-Nr.   alt</b>	<b>1424</b>
<b>Bearbeitung</b>	PRO	<b>Kartierung</b>	02.09.2014
<b>Räumliche Abbildung</b>	Fläche	<b>Fläche / Länge [m<sup>2</sup>/m]</b>	184,9567
<b>Anzahl Abschnitte</b>	1	<b>Breite (lineare Abb.) [m]</b>

Quadratisch angelegtes Gewässer mit steilen Uferböschungen, mit anschließend rund 1m hoch durch Aushubmaterial aufgehöhten Uferwällen und Anschluß an das Grabensystem. Das leicht trübe Wasser ist dicht von einer Schwimmdecke aus Froschbiss bedeckt. Offenbar ist der Wasserstand stark abgesenkt, so daß der Froschbiß beginnt, Landformen zu bilden.

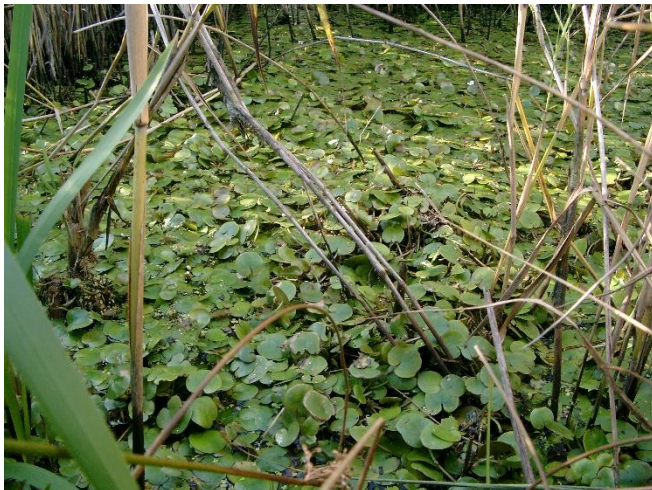
**Fotodatei** 6826\_1424\_020914\_1.JPG  
**Bildbeschreibung**  
**Aufnahmerichtung**

Merkmal	Wert
<b>Gewässer</b>	
Böschungshöhe	1.00 m
Wasserführung	g - gleichmäßige Wasserführung
Strömung	k - keine Strömung
Trübung	s - starke Trübung
Färbung	bräunlich-grau
<b>Standort, Relief</b>	
Böschungsneigung	senkrecht bis sehr steil - > 1:1

Merkmal	Wert
Maßnahmen	2.1 - Wasserstand auf hohem Niveau stabilisieren, Wasserstandsschwankungen vermindern Flächen der Sukzession überlassen.
