Erhebungsbogen

Projekt	Biotopkartierung Hamburg	Interne Nr.	98648
		DK5 DK5-GK	6826
		DK5 - Name	Stillhorn
Handlungsbedarf	Nein	Biotop-Nr. alt	1556
Bearbeitung	PRO	Kartierung	06.08.2014
Räumliche Abbildung	Fläche	Fläche / Länge [m²/m]	1027,4874
Anzahl Abschnitte	1	Breite (lineare Abb.) [m]

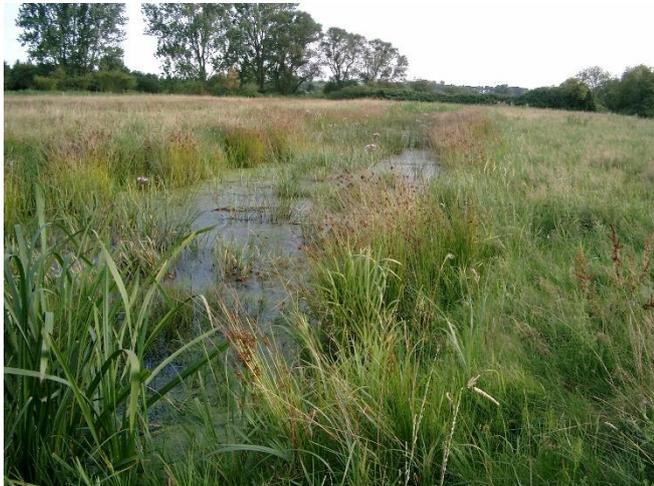
Fotodatei 6826_1556_060814_1.JPG
Bildbeschreibung
Aufnahmerichtung

Sehr breit ausgehobener, zu einem Kleingewässer aufgeweiteter Graben, mit zeitweiliger Bewässerung durch eine Windpumpe, die am Nordende steht und Wasser aus der Rethwettern in die Fläche hinein befördert. Derzeit mit dauerhafter Wasserfläche, die fast vollständig von 3furchiger Wasserlinse durchwachsen ist (die in der Vorkartierung massenhaften Wasserpestarten sind verschwunden), außerdem diverse auch krautige Röhrichtarten, die das Wasser locker durchragen, so z.B. Schwanenblume. Das Wasser ist größtenteils von Linsen bedeckt. Relativ gute Wasserqualität, mit klarem Wasser. Es setzt eine Verlandung mit einem Röhricht aus u.a. Ästigem Igel-Kolben ein. Die oberste Wasserstandslinie wird durch einen dichten Bestand aus Flatterbinse und Flutrasenbildung aus v.a. Flutendem Schwaden gekennzeichnet. Insgesamt ist der Aufwuchs mäßig artenreich. Die oberen Ufer werden vermutlich zeitweilig von Rindern beweidet. Derzeit liegen die benachbarten Flächen jedoch ohne Nutzung. Das Gewässer ist ausgesprochen gut als Libellen- und Amphibien-Laichgewässer geeignet.

Merkmal	Wert
Maßnahmen	Libellen Mollusken Auch weiterhin eine dauerhafte Wasserführung bei möglichst konstanten Wasserständen gewährleisten. Dauerhaft höheren Wasserstand in der Rethwettern fahren
